Affaire : **2217031 Dalles de Verre- Vitrocentre**  
Concerne : Rapport final  
Auteur : Christophe Gosselin  
Participants :  
Distribution : Sophie Wolf, Vitrocentre

## **1. Introduction**

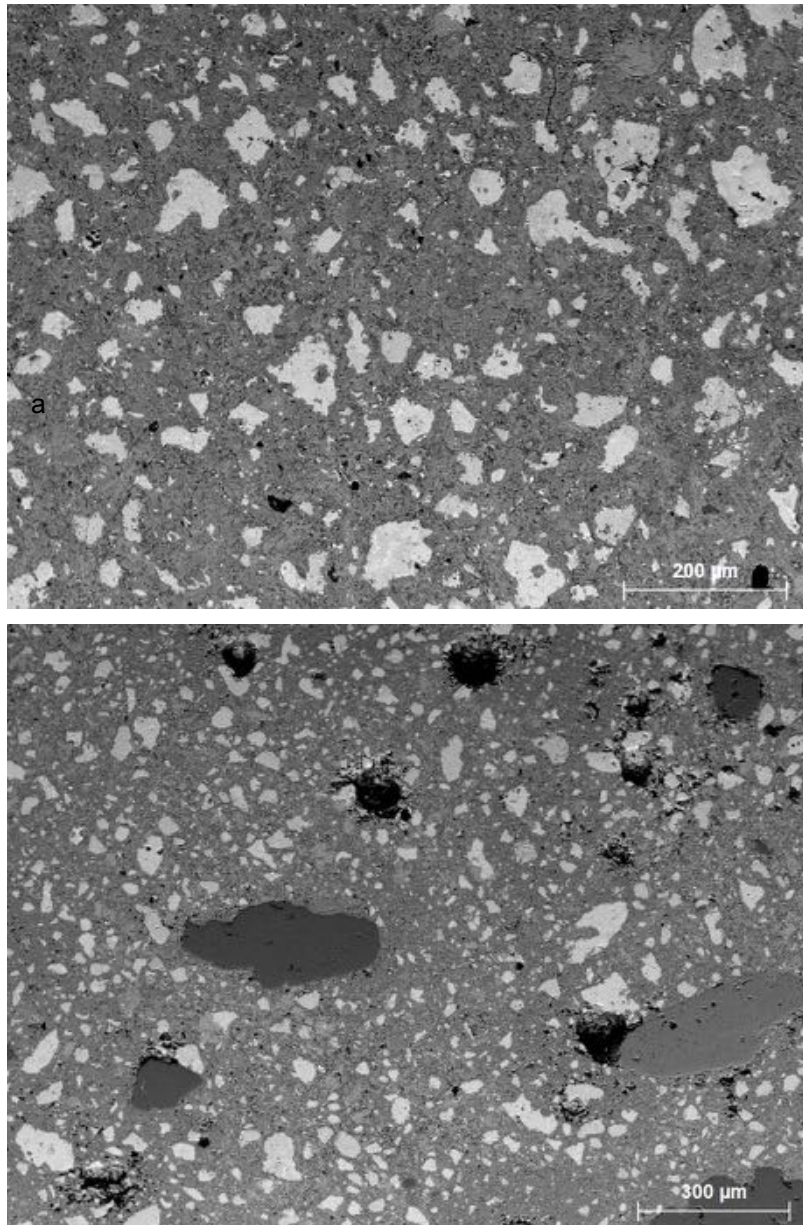
Figure 4 Microstructure des mortiers CF-M1 (haut) et CF-M2 (bas) par MEB

La microstructure des deux mortiers CF-M1 et CF-M2 est présentée sur la Figure 4-a et Figure 4-b respectivement. Les mortiers se différencient principalement par la présence ou non de sable. Le mortier de pose CF-M1 est constitué de pâte de

ciment uniquement alors que le lé de surface CF-M2 contient une fraction de sable silico-calcaire de taille maximale 2 mm.

La microstructure des mortiers est dense et la porosité est principalement de type capillaire. Aucune bulle d'air occlus n'est observée, traduisant ainsi une mise en œuvre optimale à l'état frais mise en œuvre. Les produits d'hydratation sont répartis de manière hétérogène. Toutefois, il est à noter que la porosité capillaire du lé CF-M2 est plus élevée que celle du mortier de pose. Il est également observé une différence dans la distribution et la morphologie des produits externes d'hydratation, interprétée comme un degré de carbonatation plus élevé dans le lé CF-M2.

Aucune dégradation d'origine chimique et endogène (RAG, réaction sulfatique) n'est identifiée. Le mortier présente un très bon état de conservation.

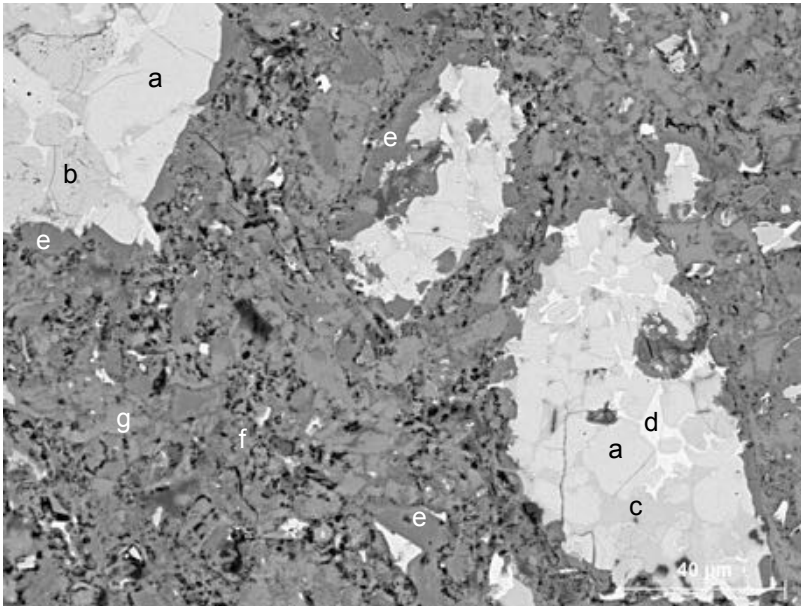
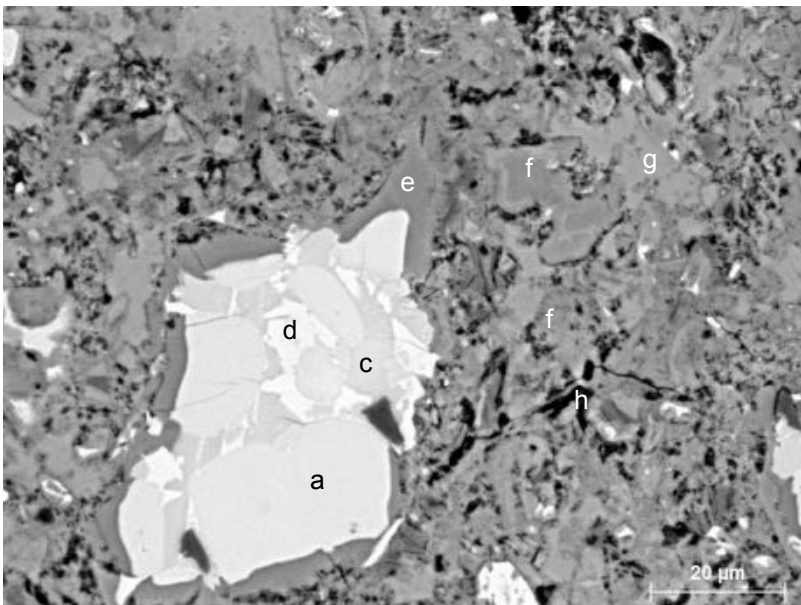
Figure 5 Détail de la microstructure du mortier CF-M1 par MEB : a-C<sub>3</sub>S, b-C<sub>2</sub>S, c-C<sub>3</sub>A, d- type C<sub>4</sub>AF, e-C-S-H interne, f-C-S-H externe, g-CH, h-porosité

Les analyses des mortiers CF-M1 et CF-M2 r v lent l'utilisation ciment de type Portland avec un degr  d'hydratation moyen (grande r serve de grains non hydrat s). Les principales phases anhydres r siduelles identifi es sont les grains de silicates de calcium C<sub>3</sub>S, C<sub>2</sub>S pr cipit s dans les solutions solides d'aluminates de calcium de type C<sub>3</sub>A et C<sub>4</sub>AF.

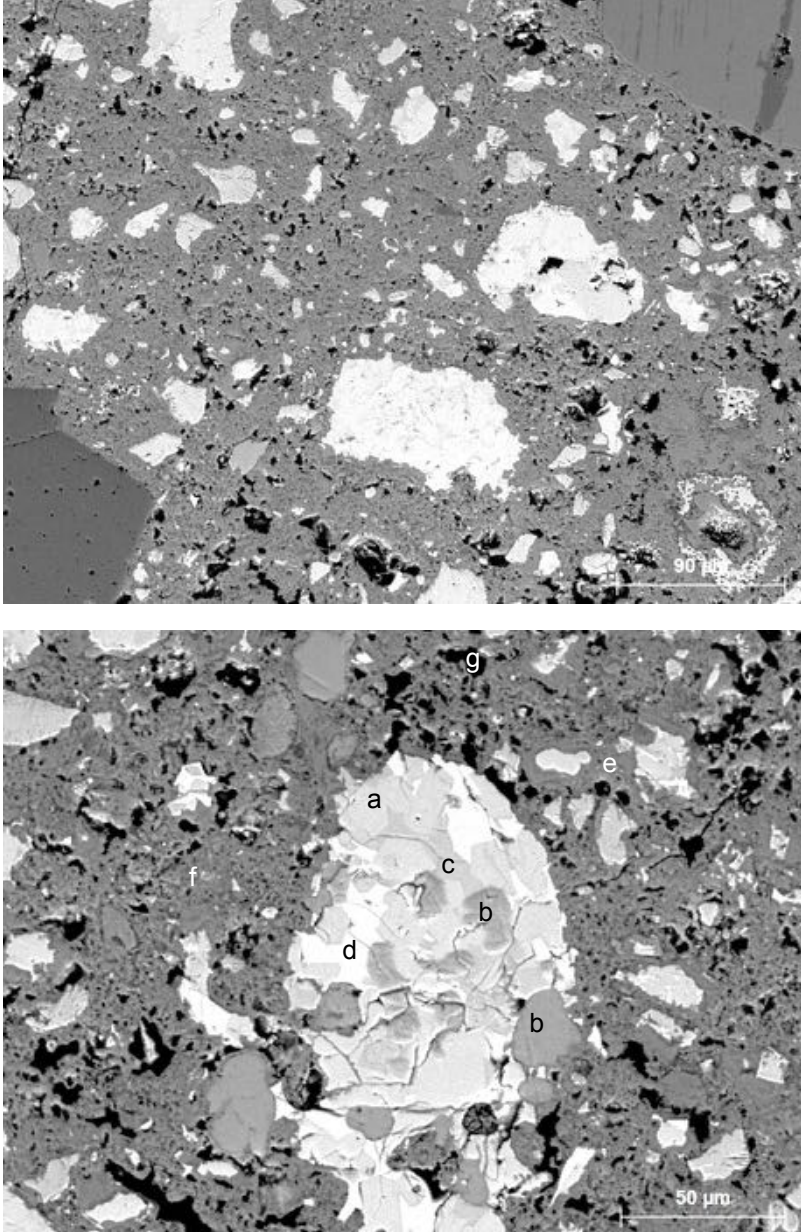
Figure 6 Détail de la microstructure du lé CF-M2 par MEB : a-C<sub>3</sub>S, b-résidu de calcaire non cuit, c-C<sub>3</sub>A, d- type C<sub>4</sub>AF, e-C-S-H interne, f-C-S-H externe, g-porosit 

Dans cet échantillon, les amas d'hydroxyde de calcium CH ne sont plus visibles après leur dissolution et la précipitation du carbonate de calcium diffus entre les C-S-H externes. Ces observations sont confirmées par les analyses chimiques élémentaire présentées ci-dessous.

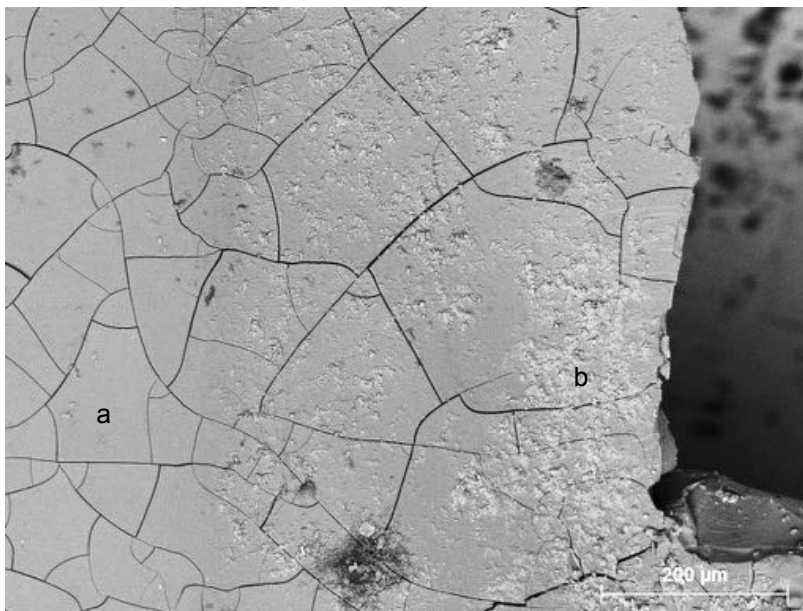
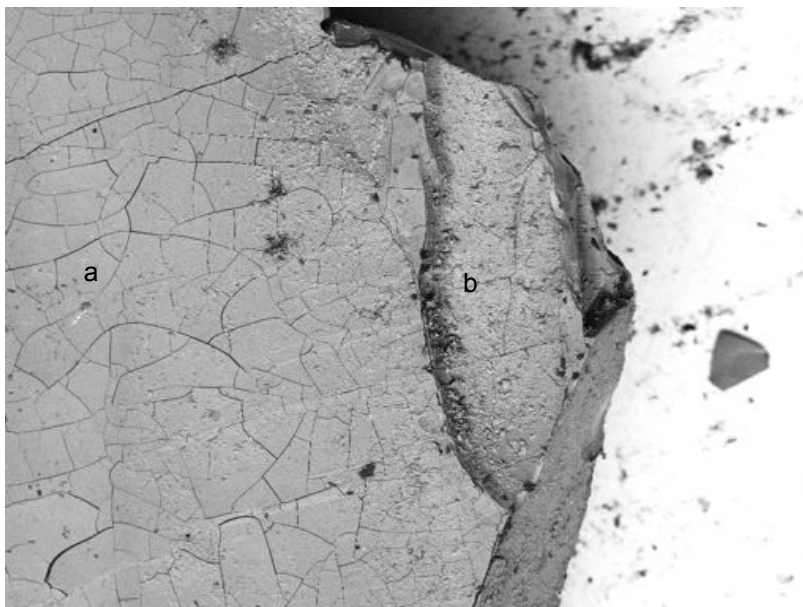
Figure 9 Microstructure à la surface du verres CF-V1 par MEB , présentant une surface saine (a) et altérée (b)

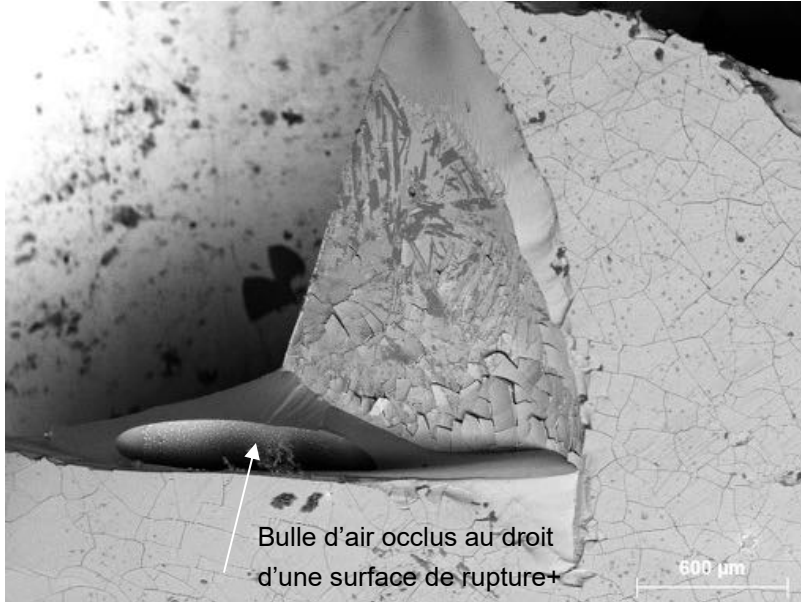
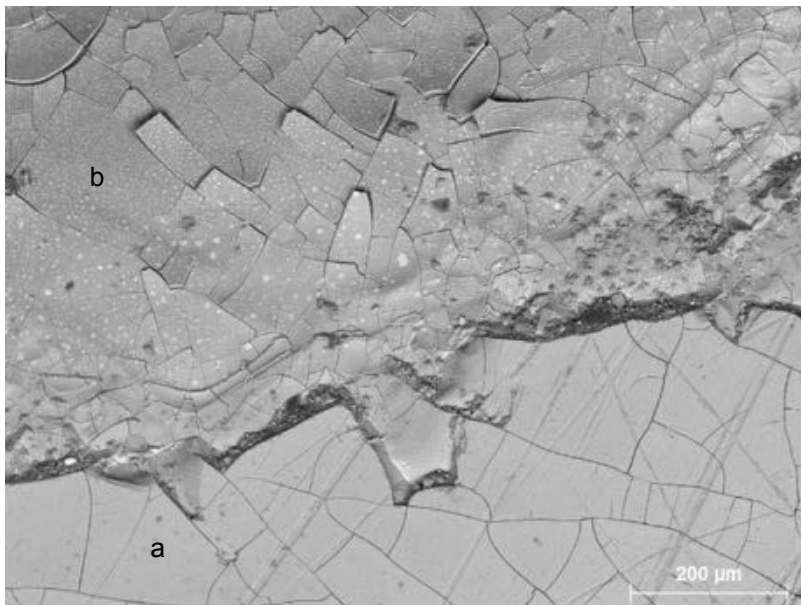
Figure 10 Microstructure à la surface du verres CF-V2 par MEB, présentant une surface saine (a) et altérée (b)

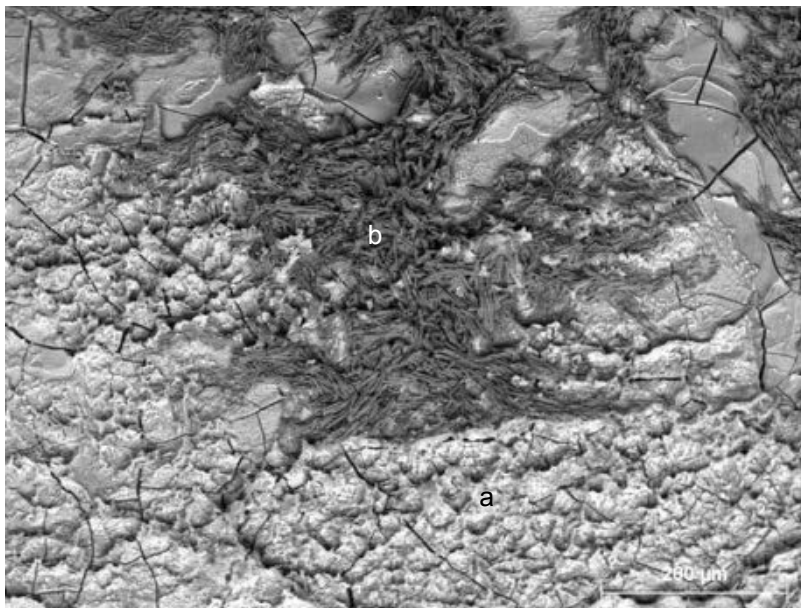
Figure 11 Zone altérée du verre CF-V2, présentant le gel de silice fissuré (a) et précipitation de sels (b)

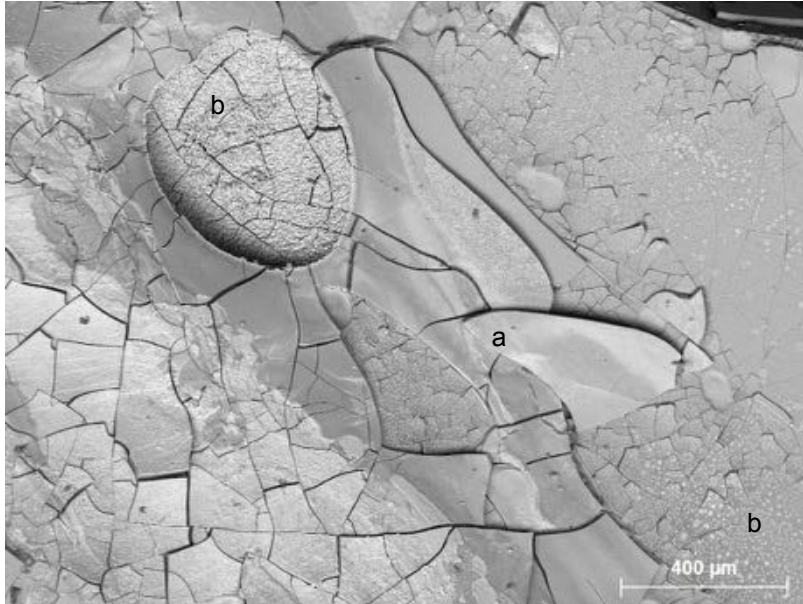
Figure 12 Zone altérée du verre CF-V2, présentant les différents faciès d'altération, gel de silice fissuré (a) précipitation de sels (b)

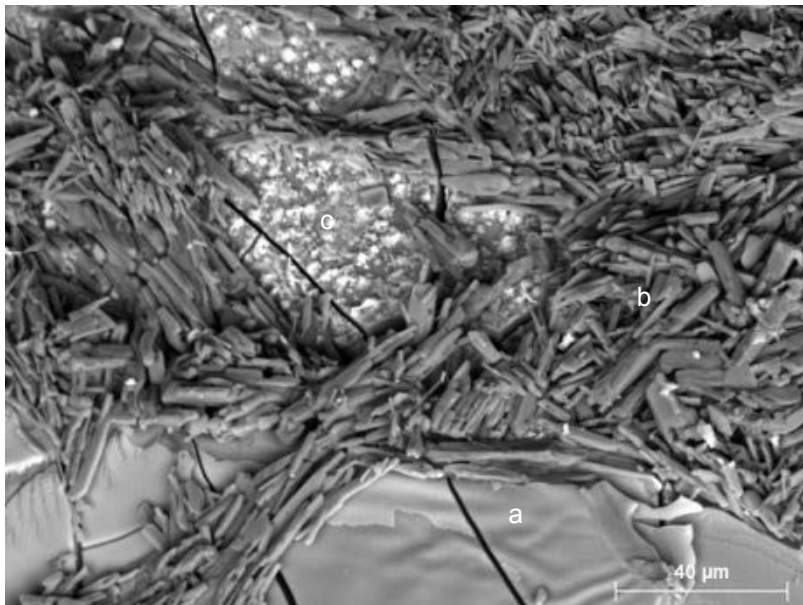
Figure 13 Zone altérée du verre CF-V2, présentant le gel de silice fissuré (a) et la précipitation de sels (b et c)

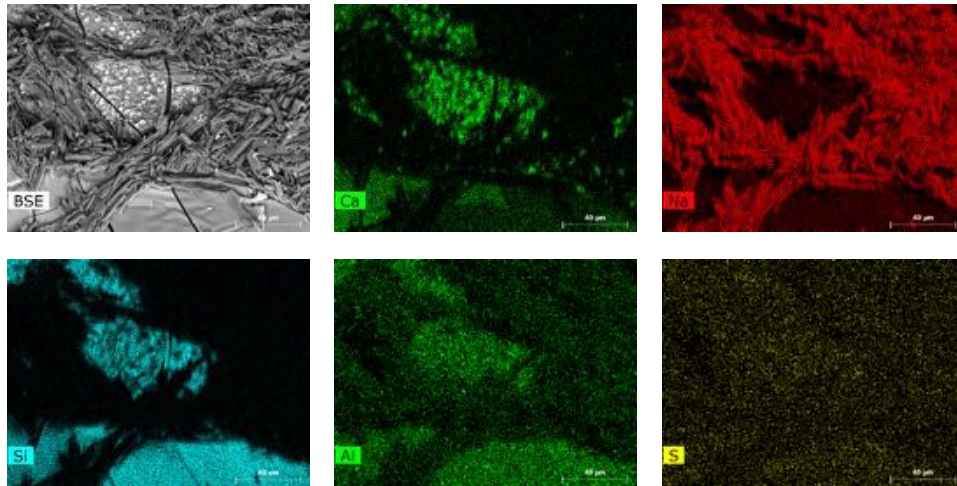
Les observations microscopiques couplées aux cartographies élémentaires suggèrent deux types de sels précipités en surface des échantillons de verre. D'une part de gros cristaux élongés, précipités massivement, en amas et dont la cartographie (Figure 14) suggère l'oxygène et le sodium comme éléments principaux (le

Figure 14 Cartographie MED-EDS des sels précipités en amas en surface de verre CF-V2

Des analyses chimiques ponctuelles, réalisées sur les cristaux isolés, indiquent des teneurs en oxygène et sodium de l'ordre de 35-40 %at et 50-60 %at, respectivement. Ces rapports pourraient suggérer la précipitation en surface de carbonate de sodium  $\text{Na}_2\text{CO}_3$ .

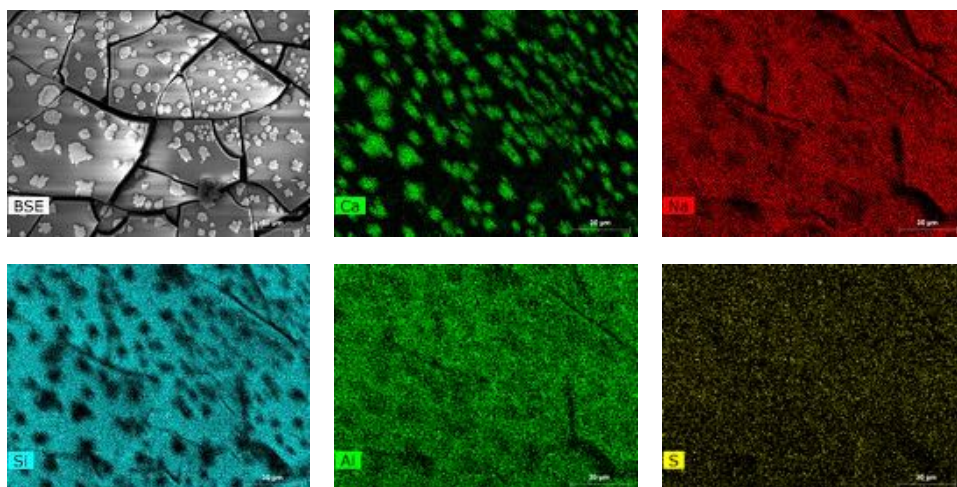
Un autre type de sel, compact et précipité de manière isolée en surface, comme illustré en Figure 15, montre une composition chimique suggérant le carbonate de calcium.

Figure 15 Cartographie MED-EDS des sels isolés en surface de verre CF-V2

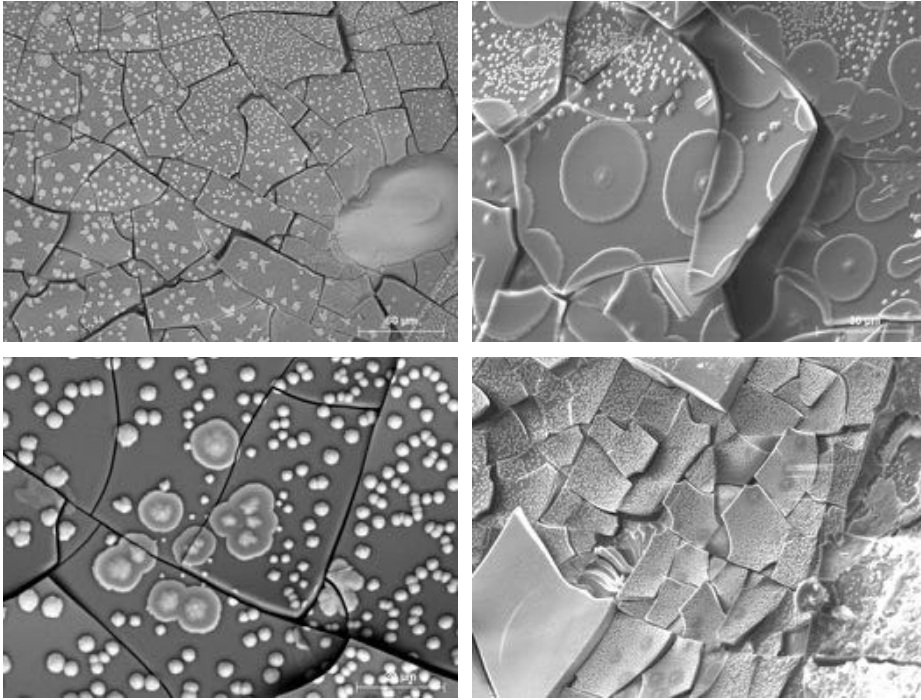
La Figure 16 présente différents stades de corrosion du verre CF-V2 avec des piqûres dont un exemple, analysé par scan linéaire EDS, est présenté en Figure 17.

Figure 16 Zone altérée du verre CF-V2, présentant différents stades de corrosion

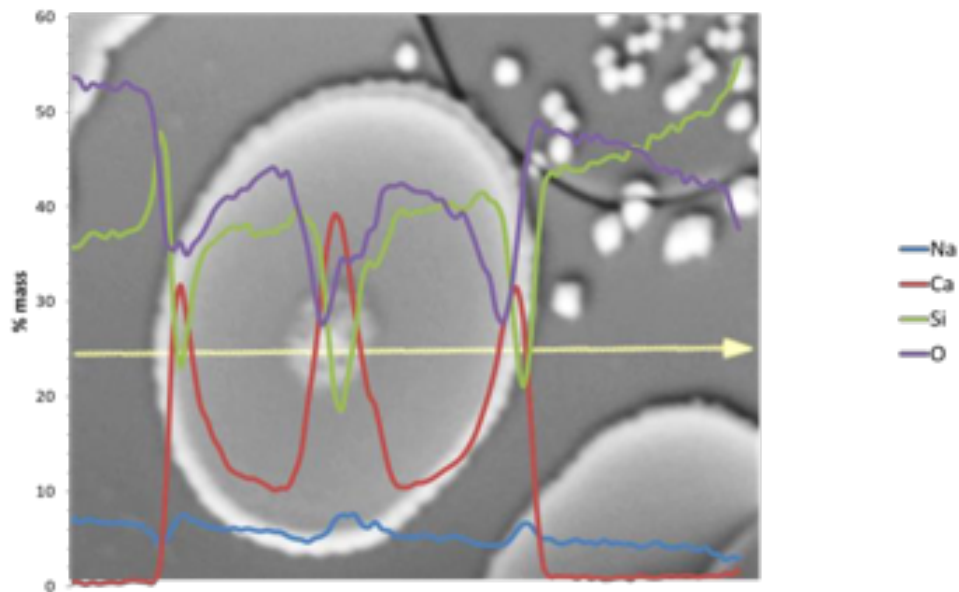
Figure 17 Analyse d'une piqûre de corrosion du verre CF-V2, composition linéaire en %m O, Si, Ca et Na selon l'axe du scan linéaire EDS (flèche jaune)

Cette piqûre de corrosion est caractérisée par une perte de silice selon deux sites préférentiels (cœur et périphérie de la piqûre) qui sont également associés à des pics de concentration en Ca et Na.

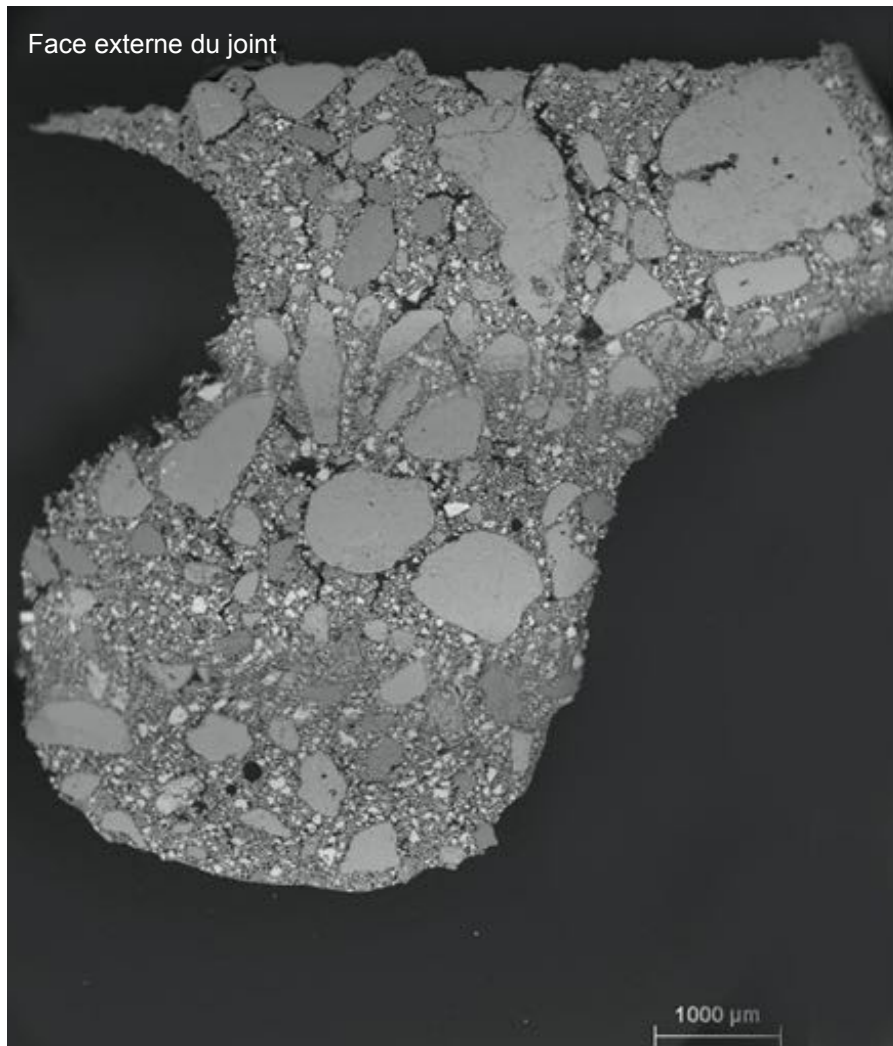
Figure 22 Microstructure du mortier LC par MEB

- la présence de sable silico-calcaire de taille maximale 2 mm
- une faible compacité liée à une porosité capillaire très élevée. La matrice présente de nombreuses fissures dans la phase liante et à la périphérie des granules, issues d'un excès d'eau lors de la confection du mortier.

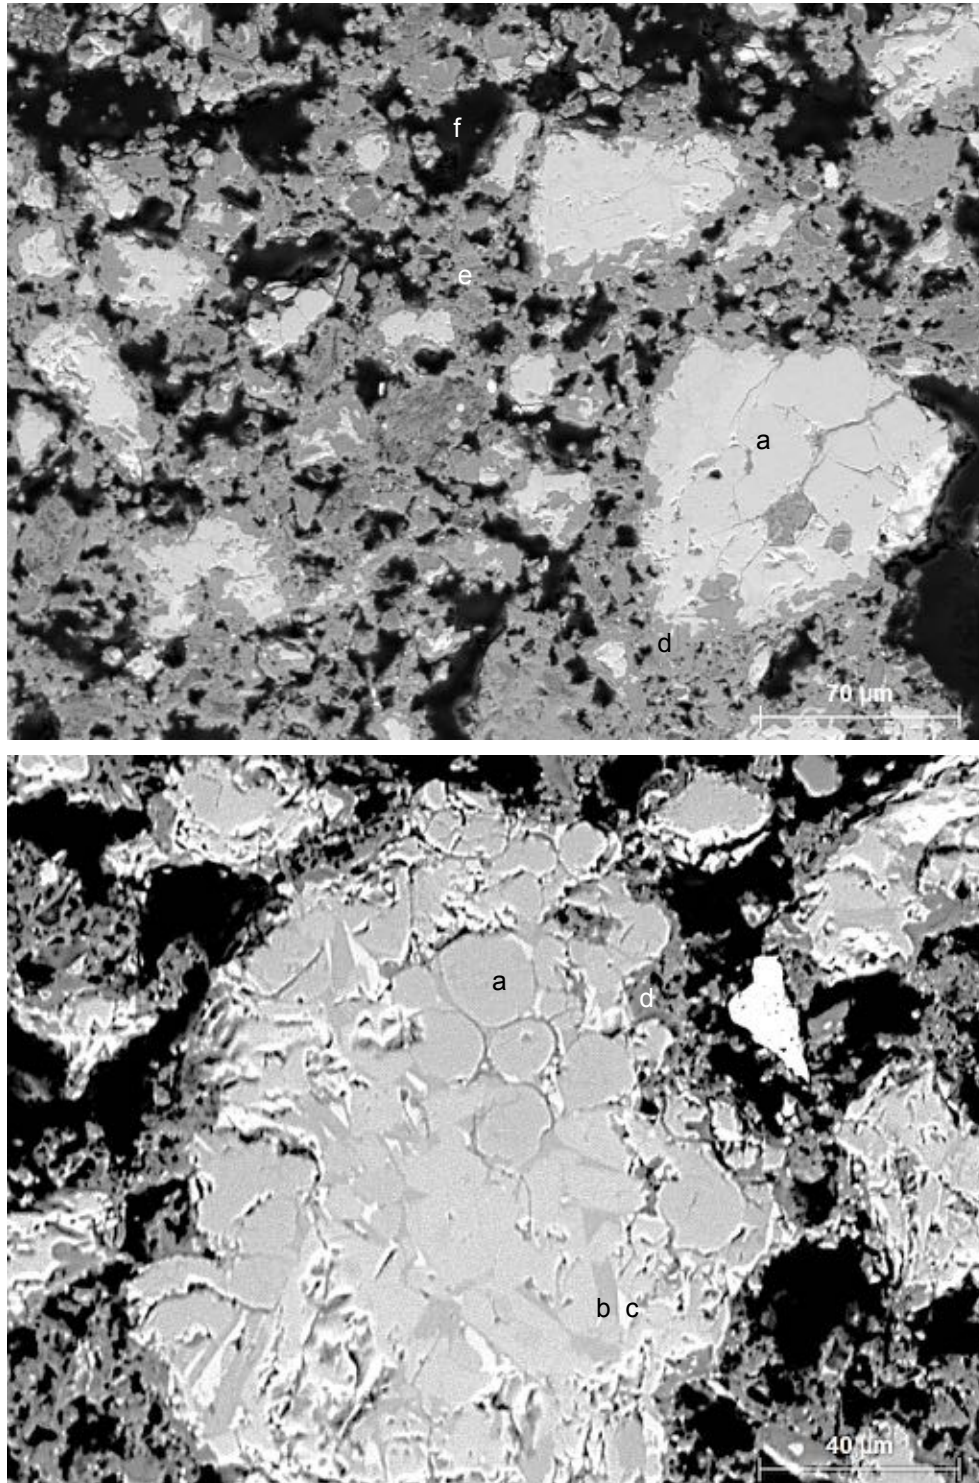
Figure 23 Détail de la microstructure du mortier LC par MEB : a-C<sub>3</sub>S, b-C<sub>3</sub>A, c- type C<sub>4</sub>AF, d-C-S-H interne, e-C-S-H externe, f-porosit 

Les analyses du mortier LC révèlent l'utilisation ciment de type Portland avec un degré d'hydratation moyen (grande réserve de grains non hydratés). Les principales phases anhydres résiduelles identifiées sont les grains de silicates de calcium  $C_3S$  et les solutions solides d'aluminates de calcium de type  $C_3A$  et  $C_4AF$ .

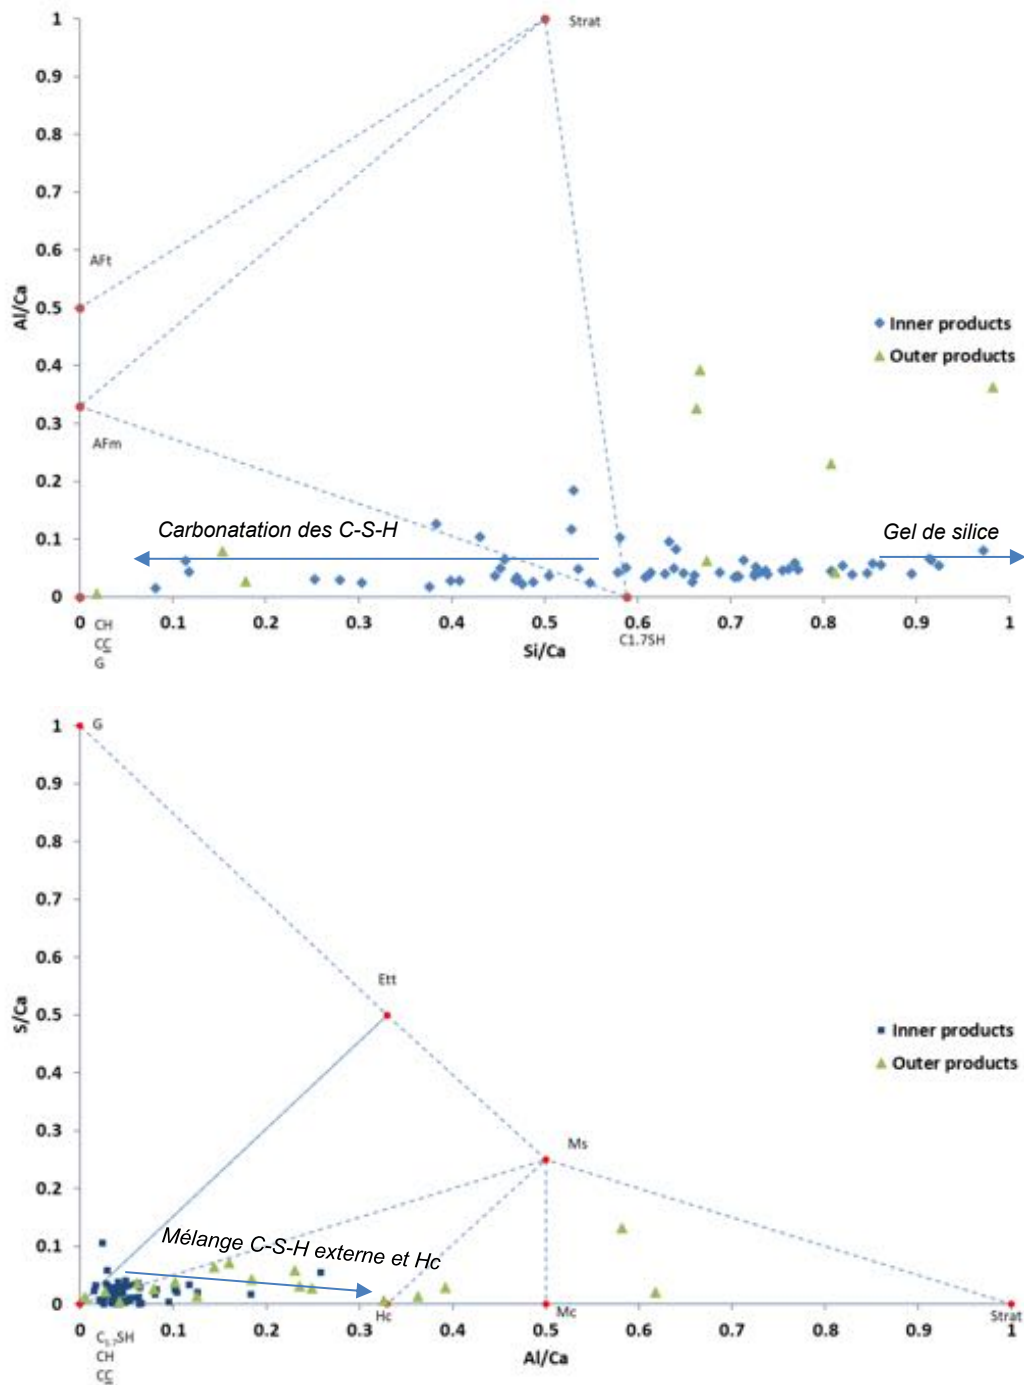
Figure 24 Analyse chimique élémentaire des phases hydratées du mortier LC par MEB-EDS, haut : Al/Ca vs. Si/Ca, bas : S/Ca vs. Al/Ca

Les produits d'hydratation identifiés sont les silicates de calcium hydratés C-S-H, internes et externes et l'absence d'amas d'hydroxyde de calcium CH, suggérant un fort degré de carbonatation. Ce degré de carbonatation est confirmé par l'analyse chimique élémentaire des produits d'hydratation dont la répartition du ratio Si/Ca (Figure 24) varie entre le carbonate de calcium et le gel de silice (issu de la décalcification des C-S-H sous l'effet d'une réaction de carbonatation complète). De même, la carbonatation des autres produits d'hydratation de type Afm se traduit par le mélange des C-S-H externes avec l'hemicarboaluminate Hc, suggéré par le graphique S/Ca vs. Al/Ca de la Figure 24.

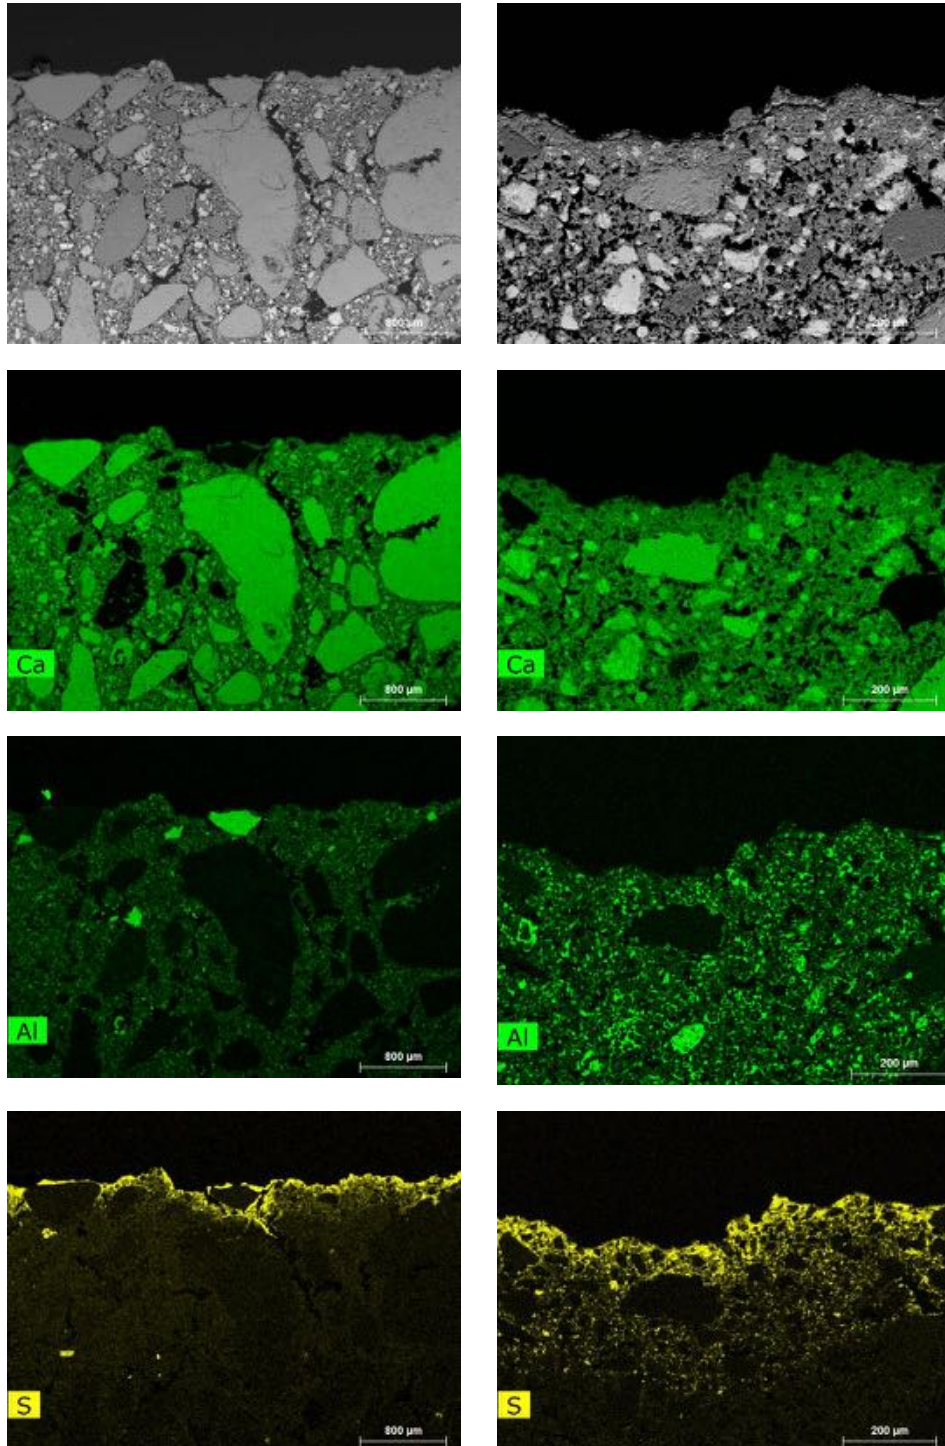
La Figure 25 représente la répartition du calcium, de l'aluminium et du soufre obtenue par deux cartographies élémentaires EDS, réalisées sur la surface externe du mortier et selon deux grossissements différents. La répartition du soufre indique une sulfatation externe du mortier avec un gradient de diffusion visible sur les 200 premiers microns de l'échantillon.

La carbonatation et la sulfatation d'origine atmosphérique ont été favorisées par la forte porosité capillaire du matériau, favorisant les réactions de dissolution des C-S-H et Afm et la précipitation des nouvelles phases comme le carbonate de calcium, le gel de silice, l'hemicarboaluminate de calcium et des phases sulfatées à l'extrême surface de l'échantillon (ces dernières n'ont pas été identifiées en détail).

Figure 25 Cartographie chimique élémentaire Ca, Al, S de la surface externe du mortier LC par MEB-EDS et selon deux grossissements
