« LA DALLE DE VERRE. ANALYSE ET CONSERVATION » RAPPORT FINAL – SYNTHÈSE DES RÉSULTATS DU PROJET

Sophie Wolf, avec la collaboration d'Agathe Dumont

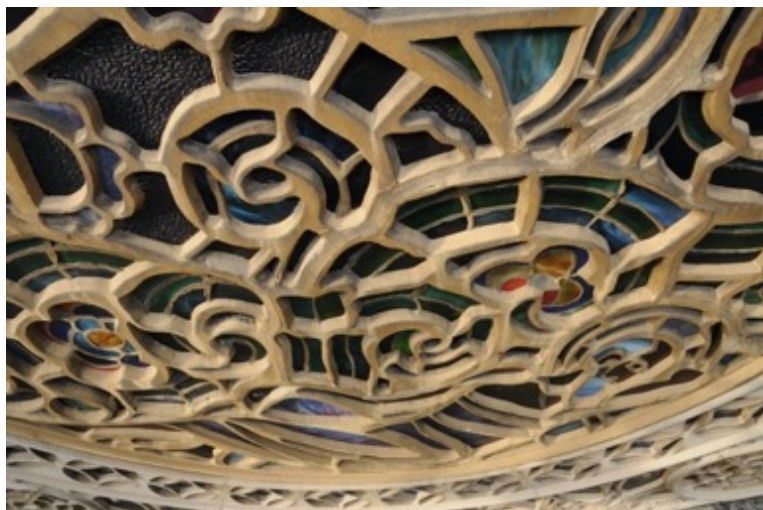
Fig. 2 : Détail d'un « Steinfenster » de Richard A. Nüscheler à l'église Sainte-Marie à Saint-Gall, Neudorf.

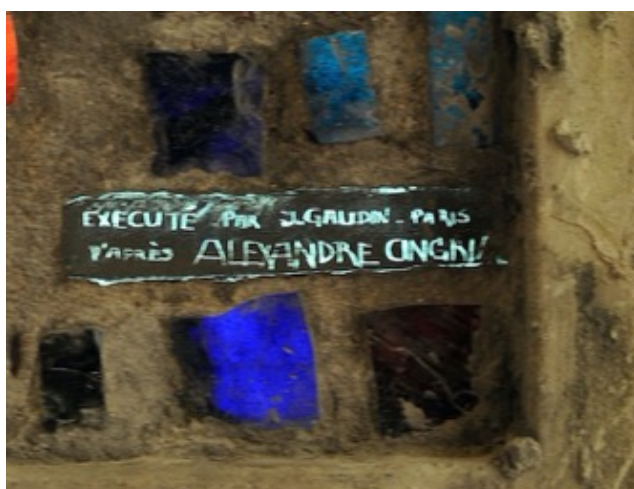
Fig. 3 : Signature de Jean Gaudin sur le vitrail en dalle de verre d'Alexandre Cingria au Couvent des Cordeliers à Fribourg.

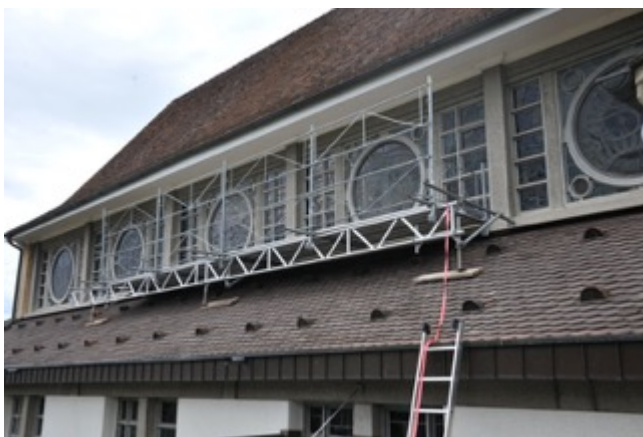
Fig. 23 : Échafaudage monté sur la façade sud à Courfayvre.

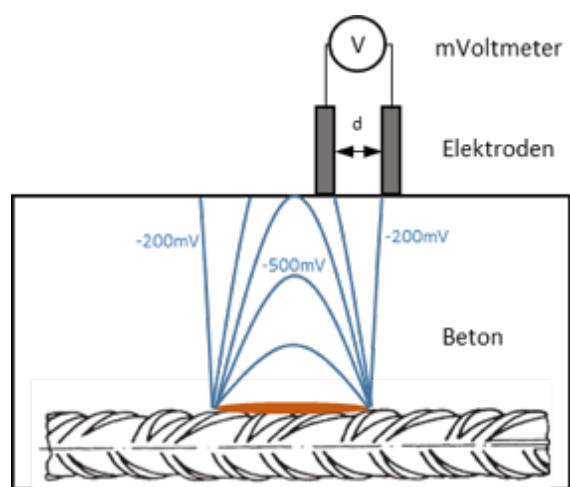
Fig. 27 : Principe de l'analyse de potentiel électrochimique avec une distance fixe entre les électrodes.

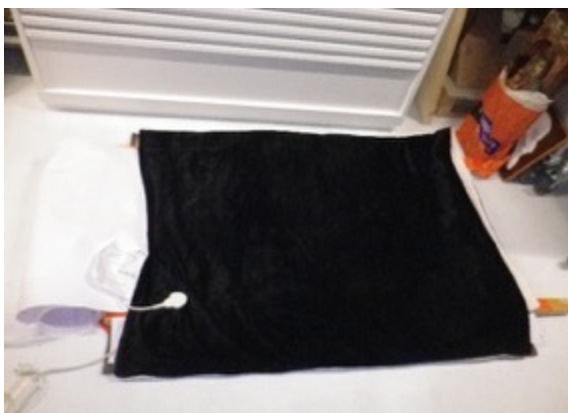
Fig. 29 : Thermographie « active » à Fribourg. Réchauffement préalable d'un panneau avec une couverture chauffante.

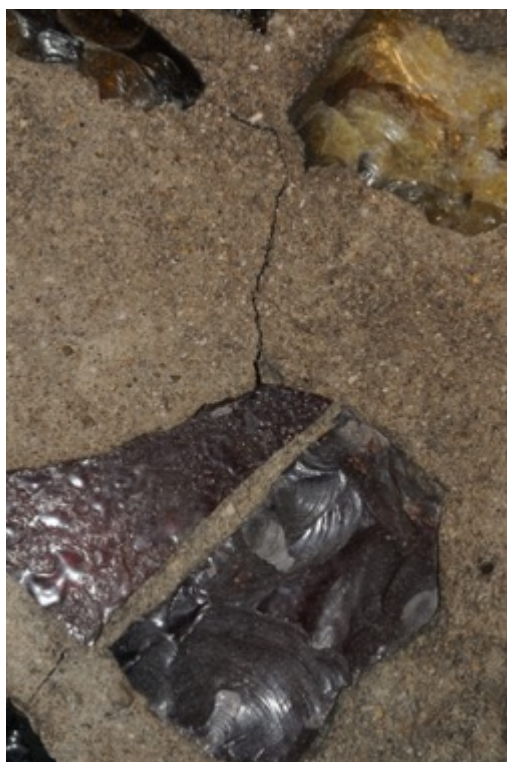
Fig. 32 : Fissure entre verres adjacents.

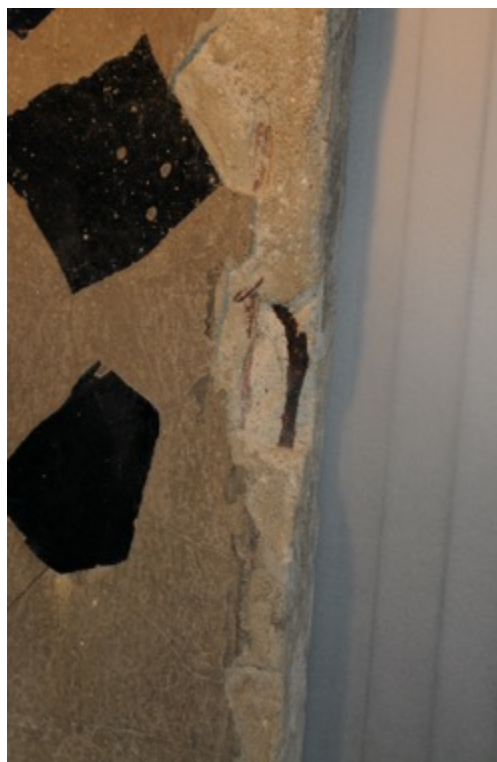
Fig. 33 : Bord endommagé d'un panneau.

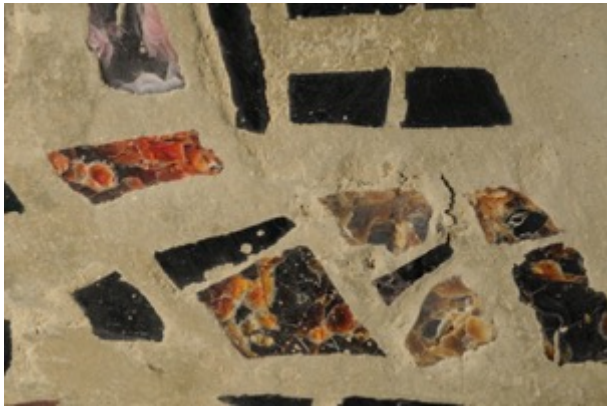
Fig. 34 : Écaillage du mortier autour de verres altérés.

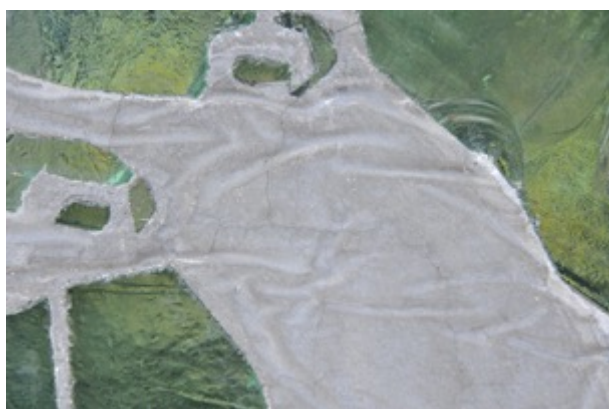
Fig. 38 : Réseau de fissures fines dans le béton.

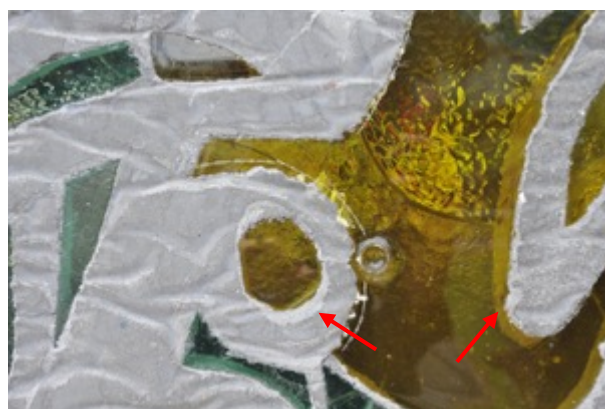
Fig. 39 : Traces du raclage (flèches rouges).

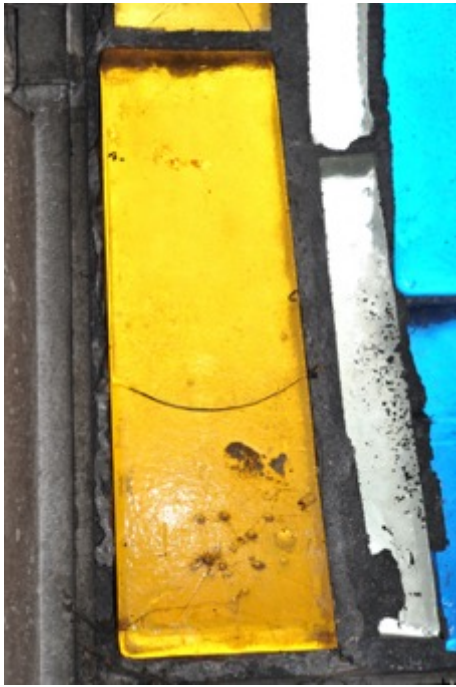
Fig. 42 : Verre fissuré (ouvrant).

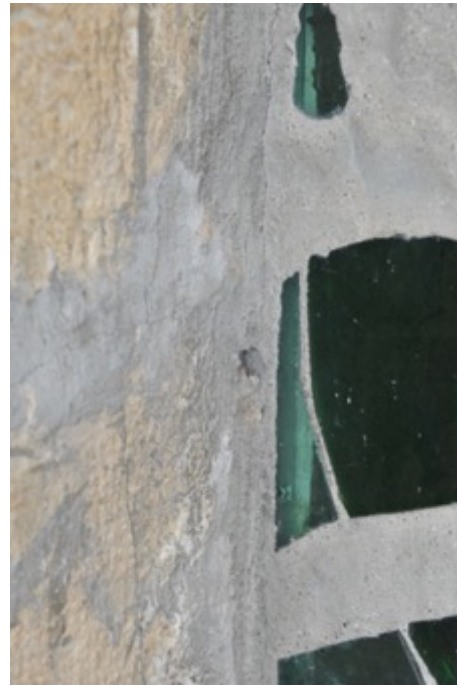
Fig. 45 : Fissure et perte dans le mortier de jointure.

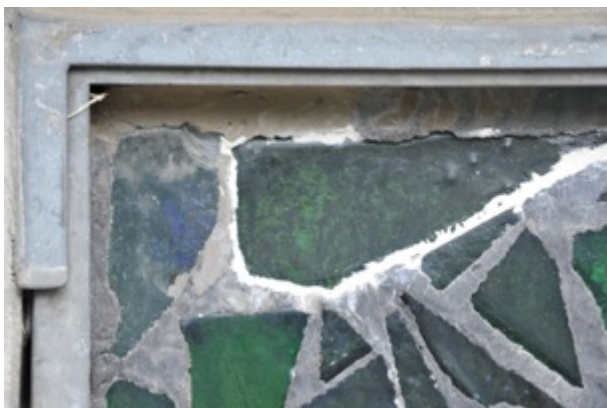
43 : Réparations avec différents mortiers (ouvrant).

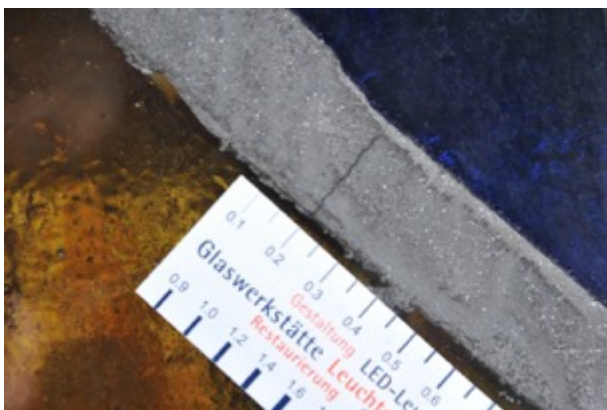
Fig. 46 : Fissures perpendiculaires aux bords du verre.

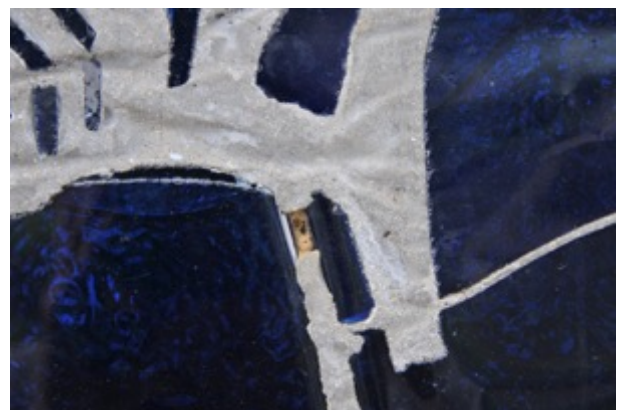
Fig. 47 : Nid d'insecte dans une lacune dans le joint entre deux verres.

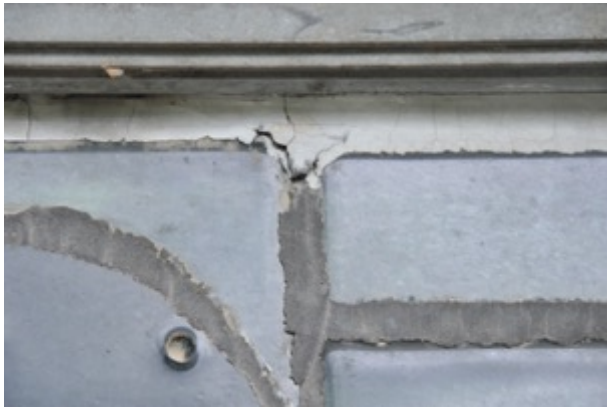
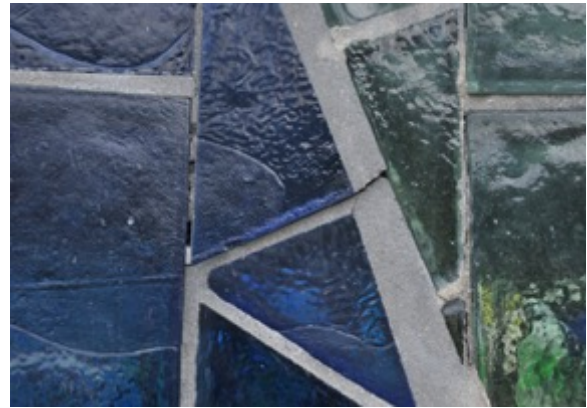
Fig. 50 : Mortier de réparation fissuré (battant à soufflet). Fig. 51 : Fente dans le béton (vitrail abstrait, nef sud) .

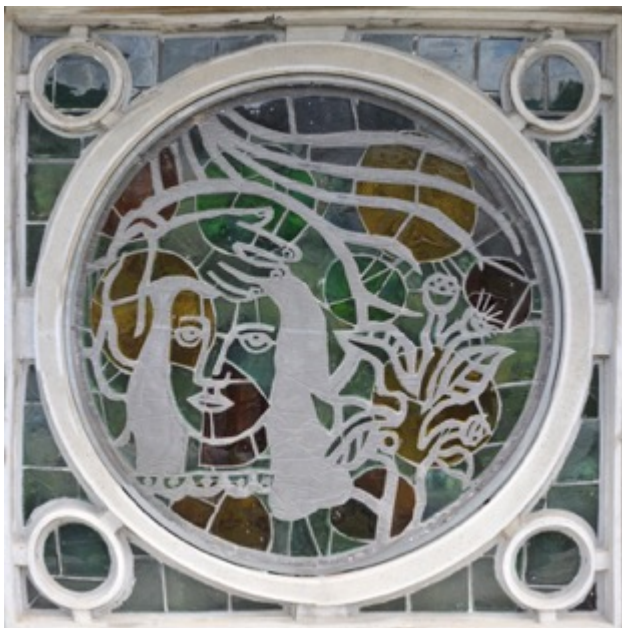
Fig. 52 : Médaille de l'Annonciation.

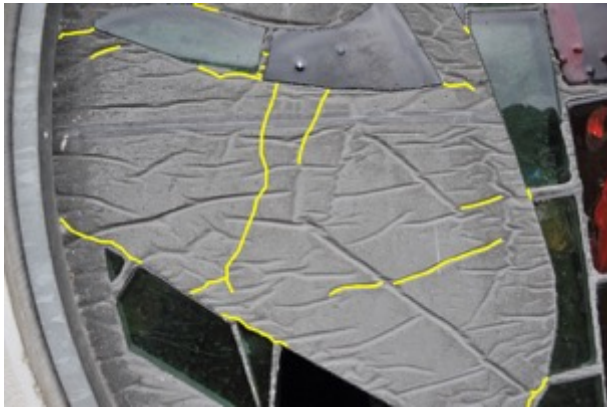
Fig. 53 : Fissures dans le béton.

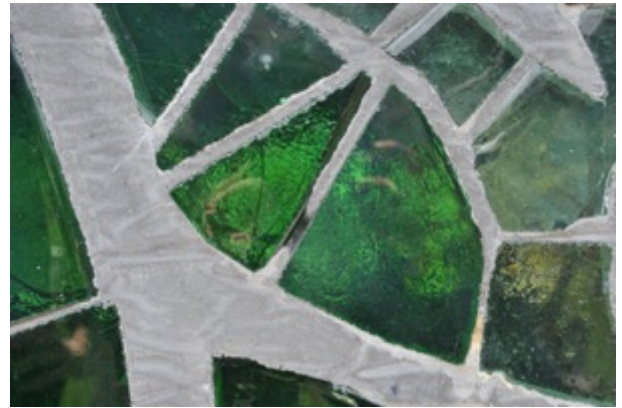
Fig. 54 : Joint partiellement remplis.

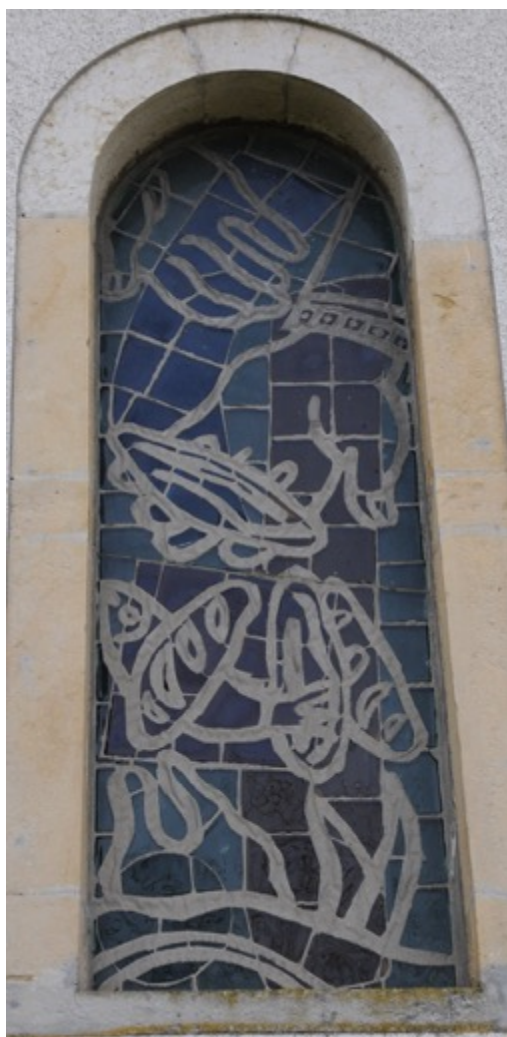
Fig. 59 : Médaillon de la Multiplication des pains.

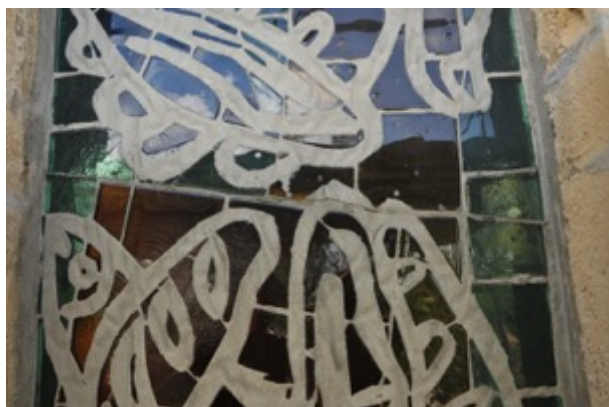
Fig. 60 : Grande fissure médiane.

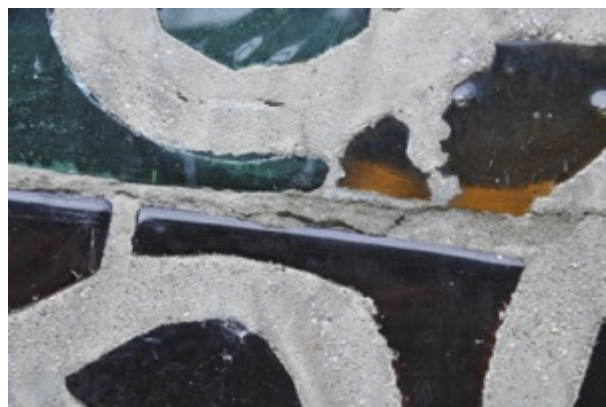
Fig. 61 : Grande fissure médiane (détail).

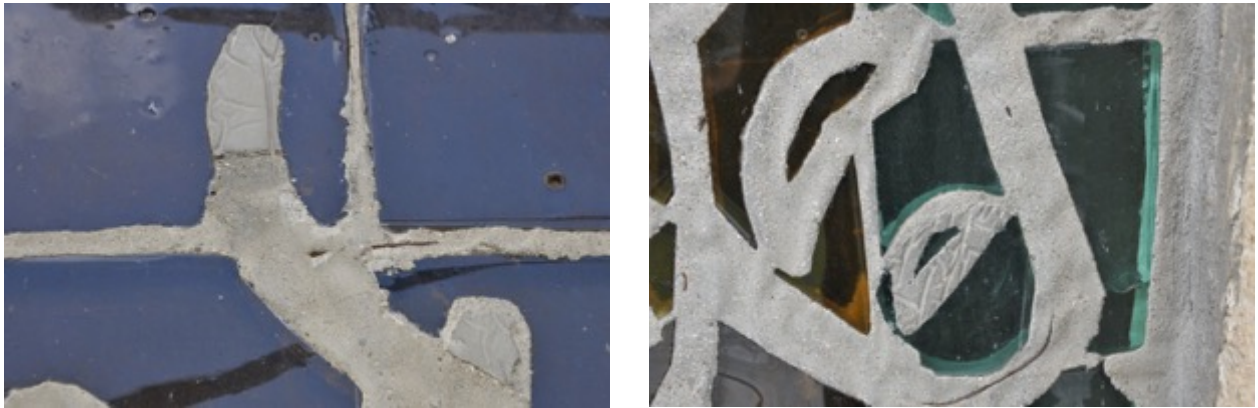
Fig. 62 et 63 : Peau pelée et fers apparents ainsi que restes de la « peau » texturée.

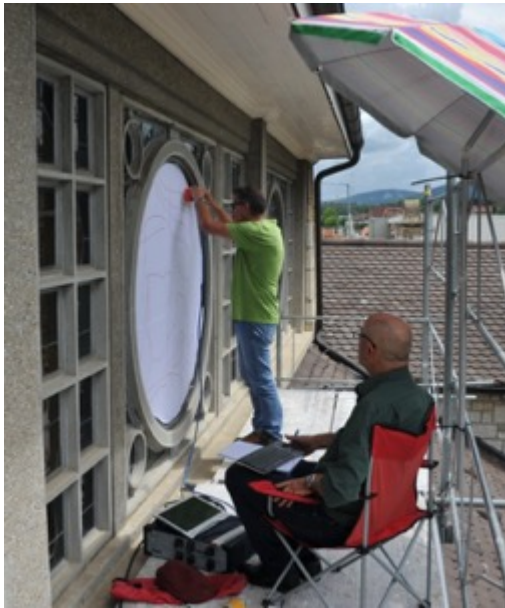
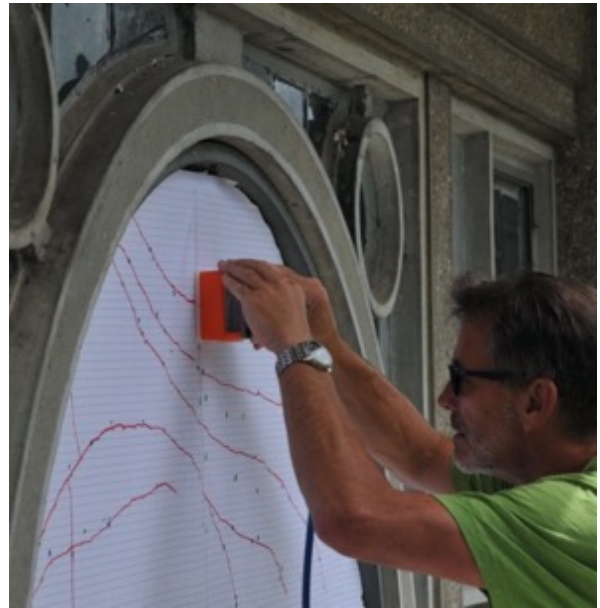
Fig. 66 : Mesures avec géoradar (*Annonciation*).

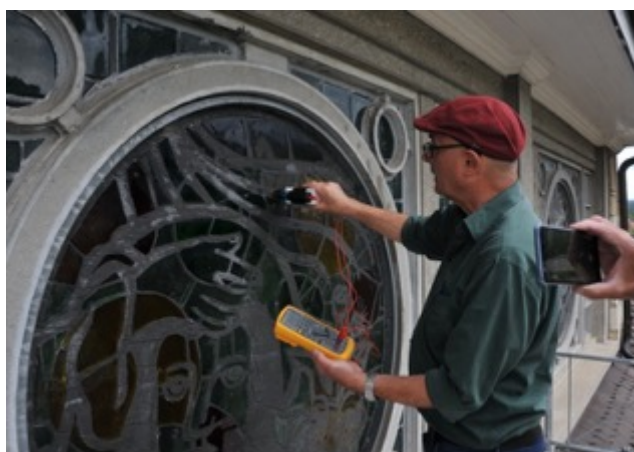
Fig. 69 : Mesures du potentiel électrique sur l'Annonciation.

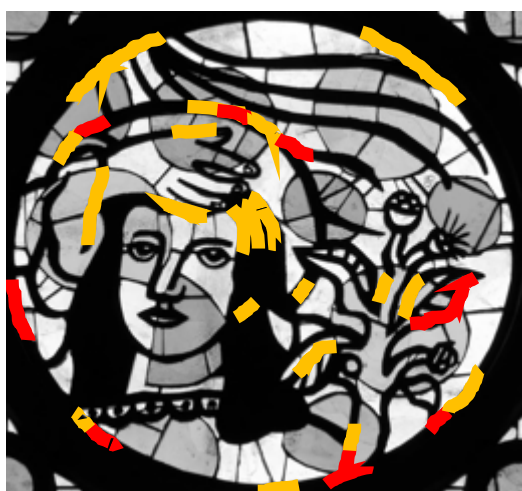
Fig. 70 : A gauche, résultats des mesures du potentiel électrique sur l'Annonciation (rouge: $U > 100$ mV, jaune: $U > 50$ mV)

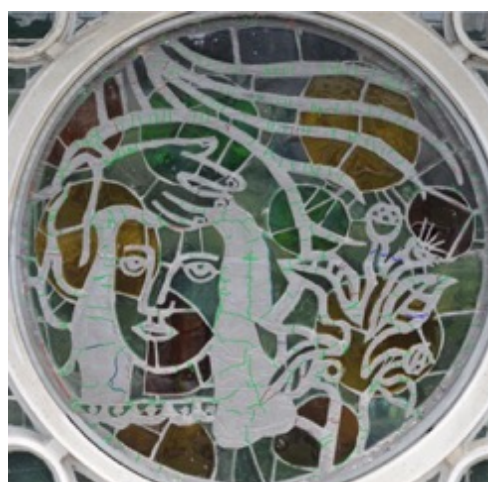
Fig. 71 : Dégâts observés (rouge : fers apparents, vert : fissures fines, bleu : fissures larges).

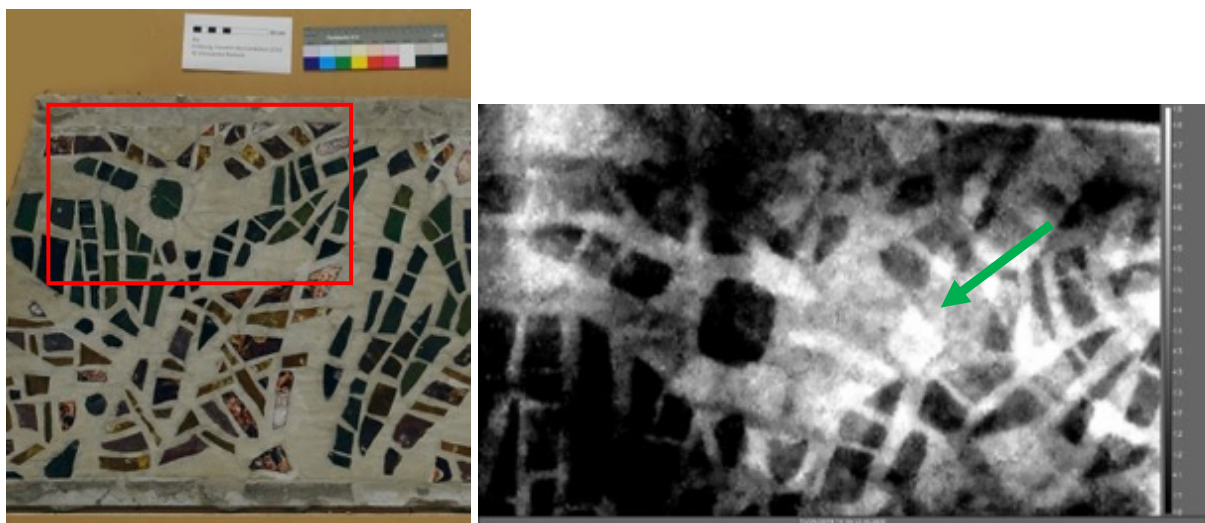
Fig. 74 : Image thermographique sur le panneau 3c après 40 minutes de refroidissement.

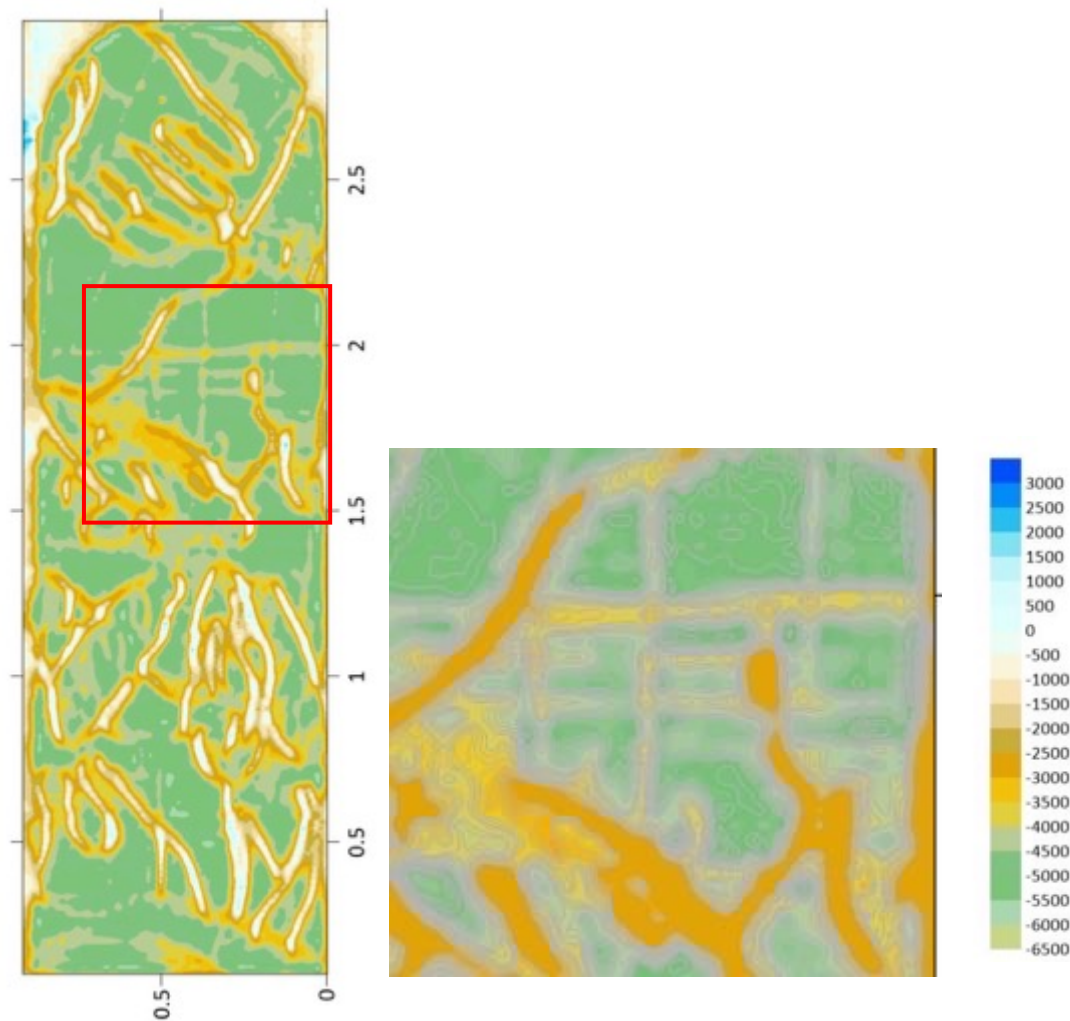
Fig. 75 : Géoradar. Amplitudes des réflexions de la paroi mesurées dans la Multiplication des pains; à droite détail de l'image à gauche.

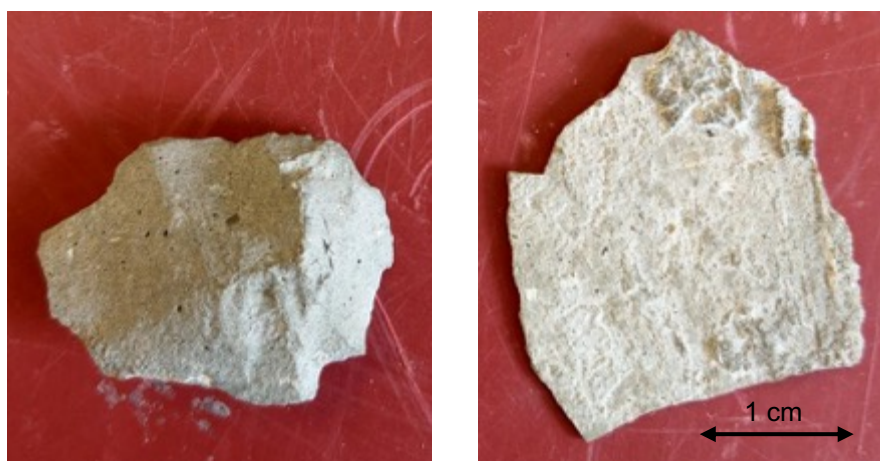
Fig. 76 : Fragments du mortier de pose CF-M1 (à gauche) et du mortier fin sur la face externe du vitrail de Cingria CF-M2 (à droite).

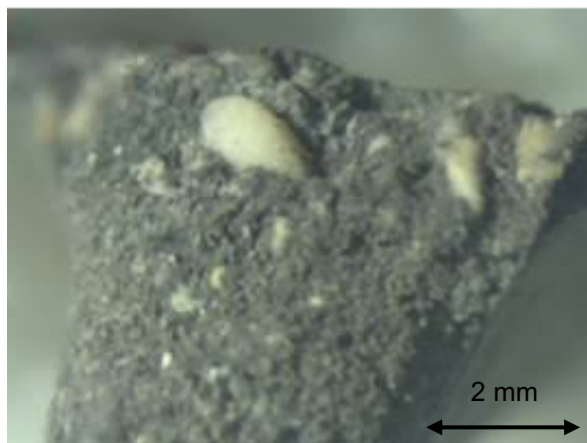
Fig. 77 : Fragment de mortier provenant de « la Multiplication des Pains » (LC) montrant des grains de sable roulés.

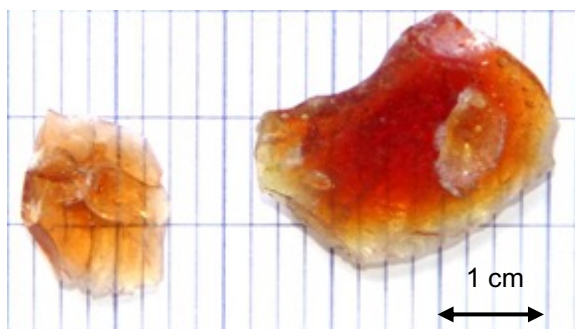
Fig. 78 : Fragments de verre orange analysés (échantillons no. CF-V1 et CF-V2).

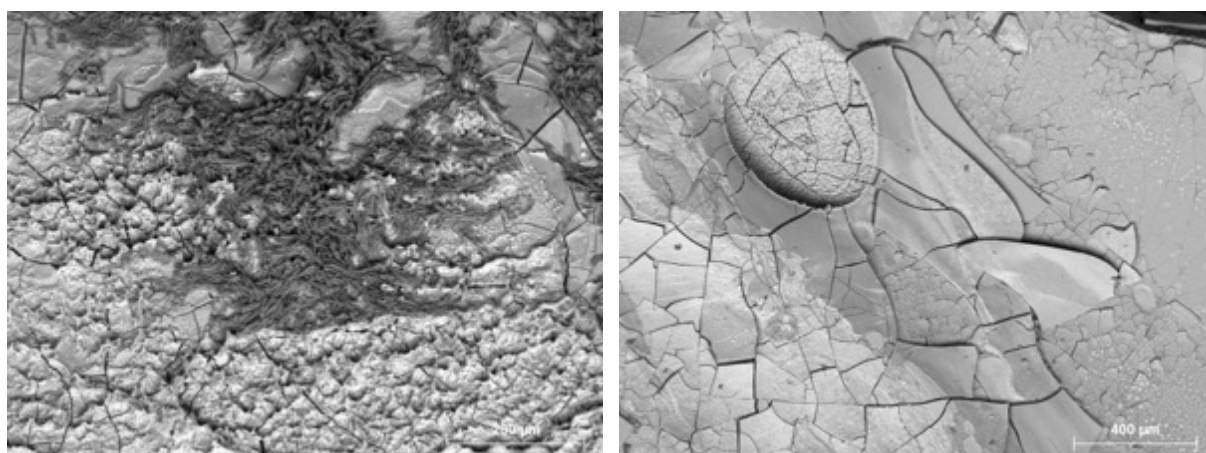
Fig. 79 : Images de la surface du verre orange altéré présentant couche de gel fissurée, cratères et sels précipités en surface (MEB, imagerie en électrons secondaires).

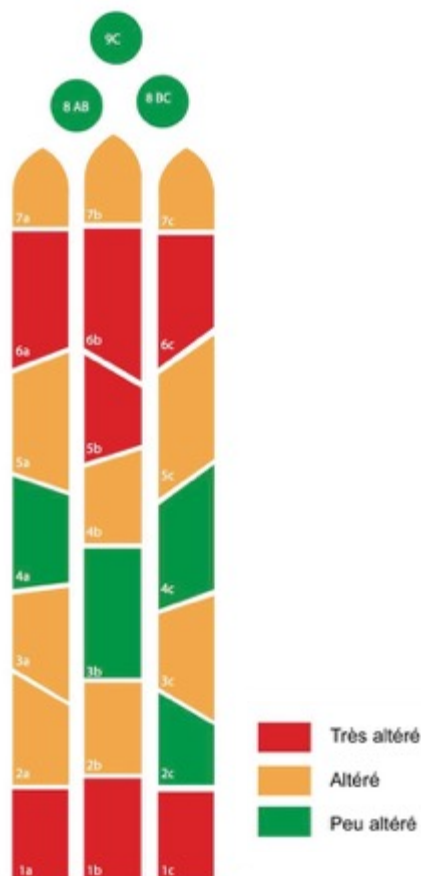
Les dégâts semblent être plus prononcés sur la face externe (fig. 80 et 81). Il y a une relation claire entre le degré de dégradation observée et l'exposition : les panneaux les plus exposés aux intempéries, quand le vitrail était encore en place sont les plus altérés. Ils se trouvent sous les remplages et au bord inférieur du vitrail (fig. 82).

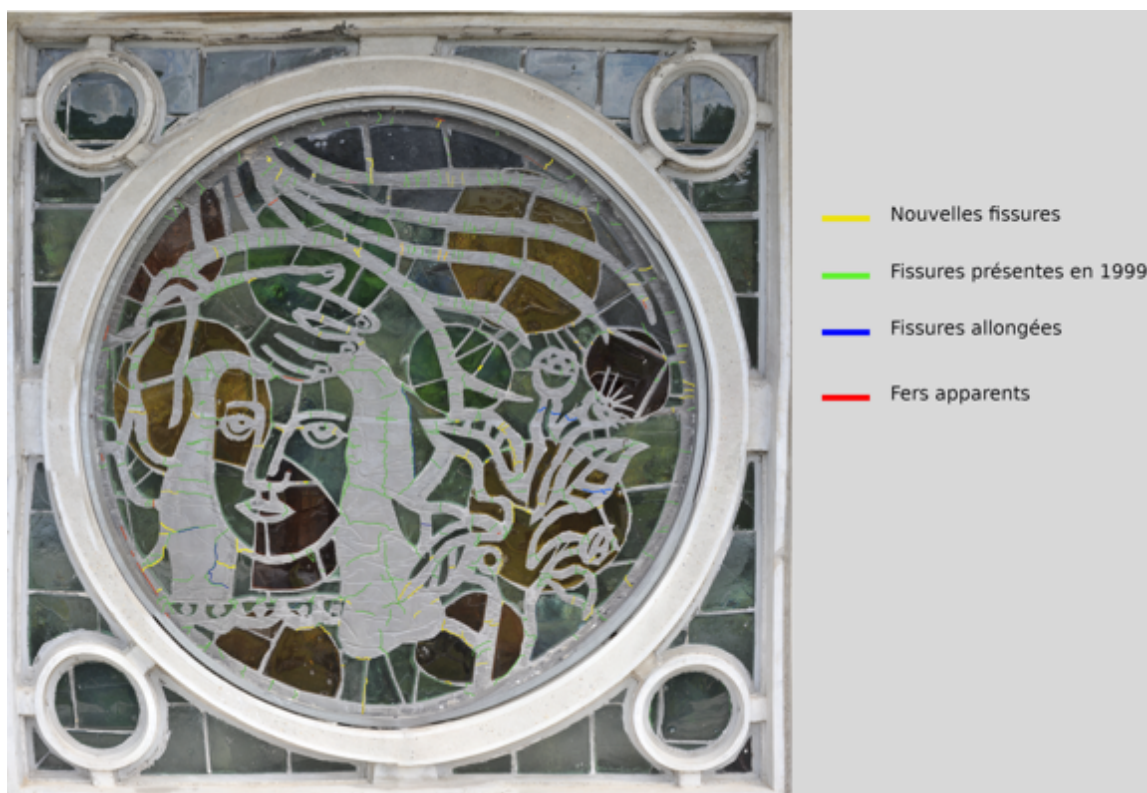
Fig. 83 : Relevé des dommages sur le médaillon de l'Annonciation.

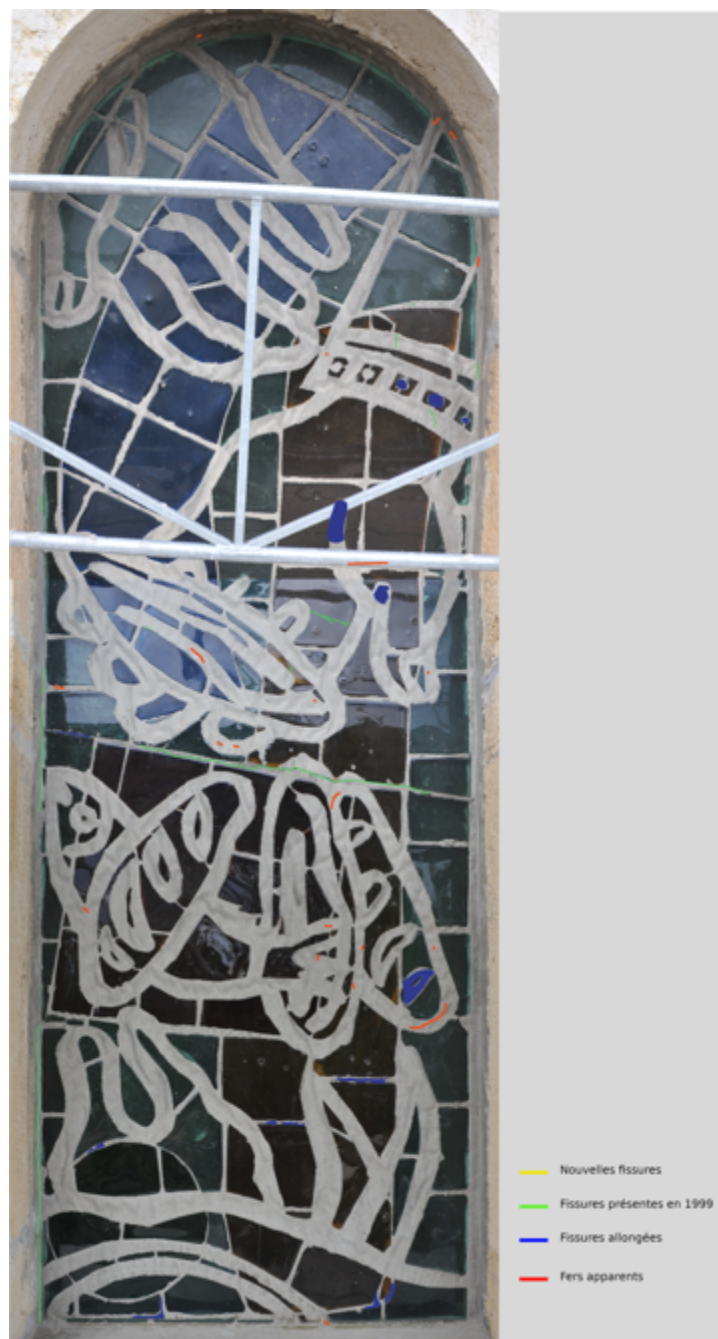
Fig. 84 : Relevé des dommages sur la *Multiplication des pains*.
