„Schutzverglasungen historischer Glasmalereien und Kunstverglasungen im Spannungsfeld von Denkmalpflege und energetischer Verbesserung von Baudenkmalern“

Bericht der Abteilung Bautechnologien der Empa Dübendorf

„Prüfbericht Nr. 5211-00258-100-01, Projekt Vitrocentre: Messungen und Berechnungen zum hygrothermischen Verhalten von Kunstverglasungen“

Klimamessungen und Vorschläge für wärmetechnische Massnahmen

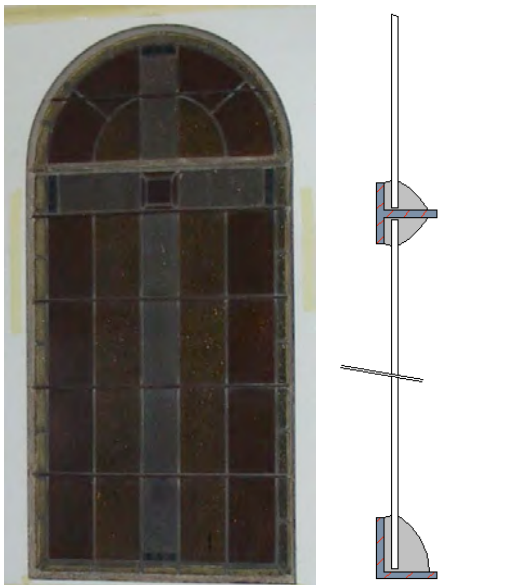
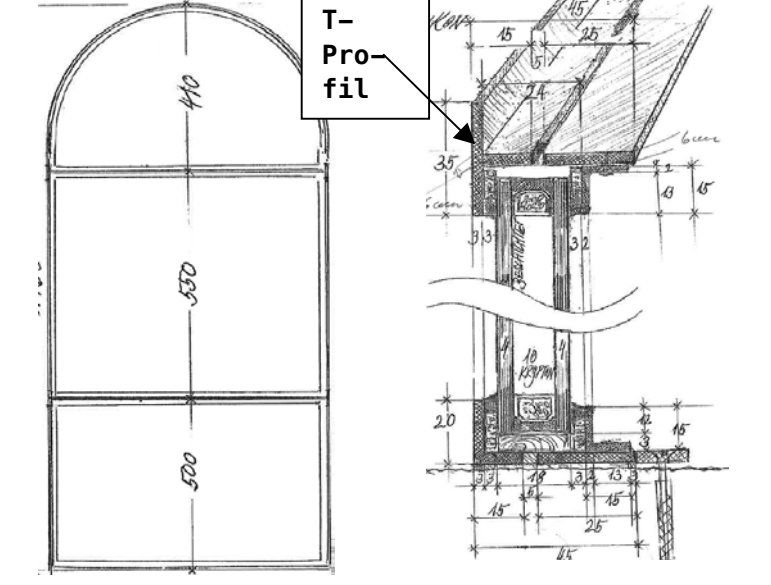
<p>Kunstglas h=1450 mm b= 716 mm Rahmen: L 25 x 25 x 3 Sprosse: T 25 x 25 x3</p>	<p>2-IV-Schutzverglasung Das T-Profil der Sprossen besteht aus zwei Winkel, der Steg ist effektiv 6 mm breit</p>

Abbildung 1: links ist das Kunstglas und rechts die 2-IV-Schutzverglasung

Abbildung 1 zeigt das Kunstglas (links) und die 2-IV Schutzverglasung (rechts) mit den entsprechenden Querschnitten. Ein Querschnitt des Fenstersystems Kunstglas mit 2-IV Schutzverglasung und Prüfraumen ist in der Abbildung 2 schematisch dargestellt.

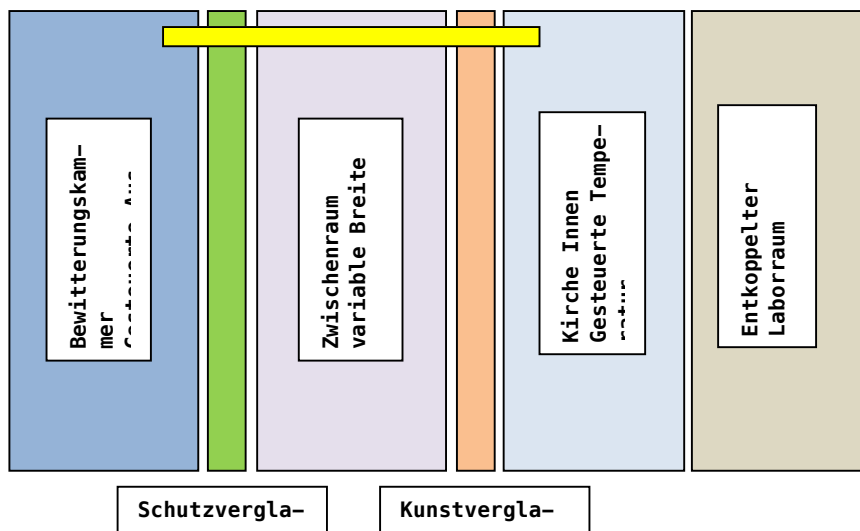
Abbildung 8: Schematische (nicht massstäbliche) Darstellung der Prüfung von Fenstersystemen in der Bewitterungskammer. Der Querbalken (gelb) bedeutet eine Verbindung zwischen Aussenluft und die Innenluft der Kirche (keine Verbindung zum Zwischenraum).

Der Querbalken in der Figur 8 (gelb) bedeutet eine Verbindung zur Aussenluft um die Innenluft der Kirche um 17 bis 18 °C d.h. unterhalb von der Labortemperatur (25°C) regulieren zu können. Dabei wurde ein Ventilator so geregelt dass die erwünschte Innenluft in der Kirche zu erhalten. Die Resultate der Messungen sind in den folgenden 4 Abbildungen zusammengefasst. Am Schluss sind die einzelnen Phasen und deren Parameter für alle drei untersuchten Konfigurationen zahlenmässig zusammengefasst.

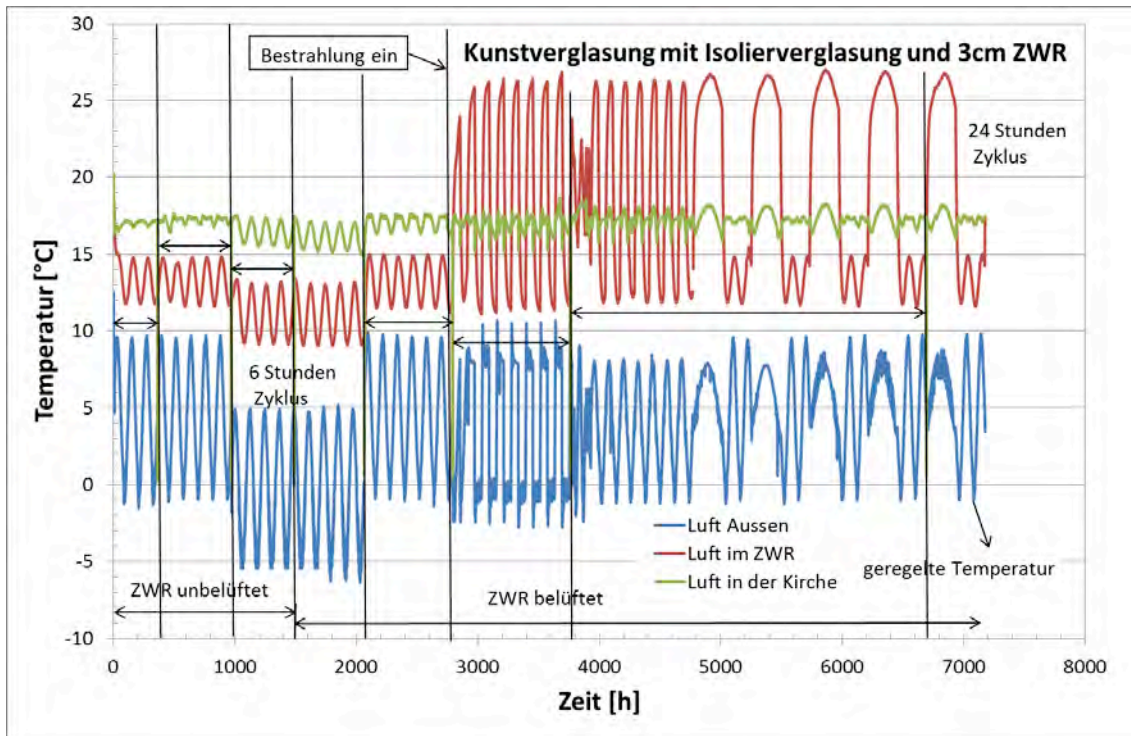
Abbildung 9: Gemessene Lufttemperatur in den drei Zonen: Aussen, Zwischenraum und Innen für das Fenstersystem 2-IV + 3 cm ZWR + Kunstverglasung.

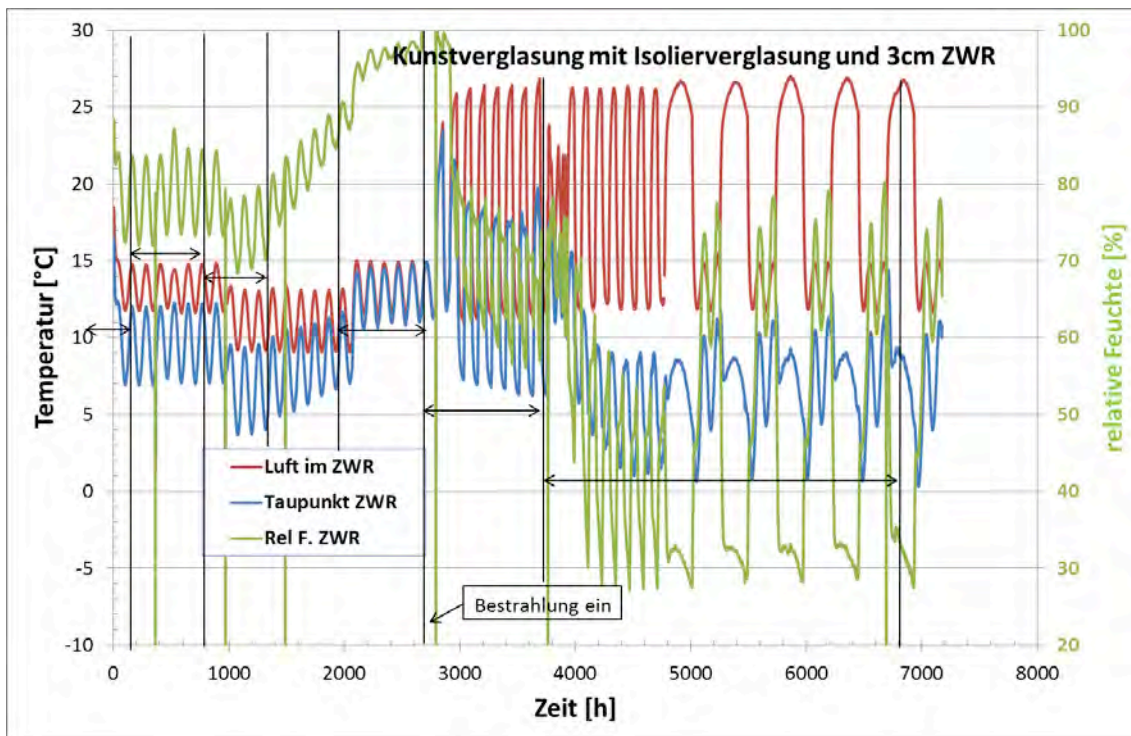
Abbildung 10: Gemessene Lufttemperatur, Luftfeuchte und sich ergebender Taupunkt im Zwischenraum für das Fenstersystem 2-IV + 3 cm ZWR + Kunstverglasung.

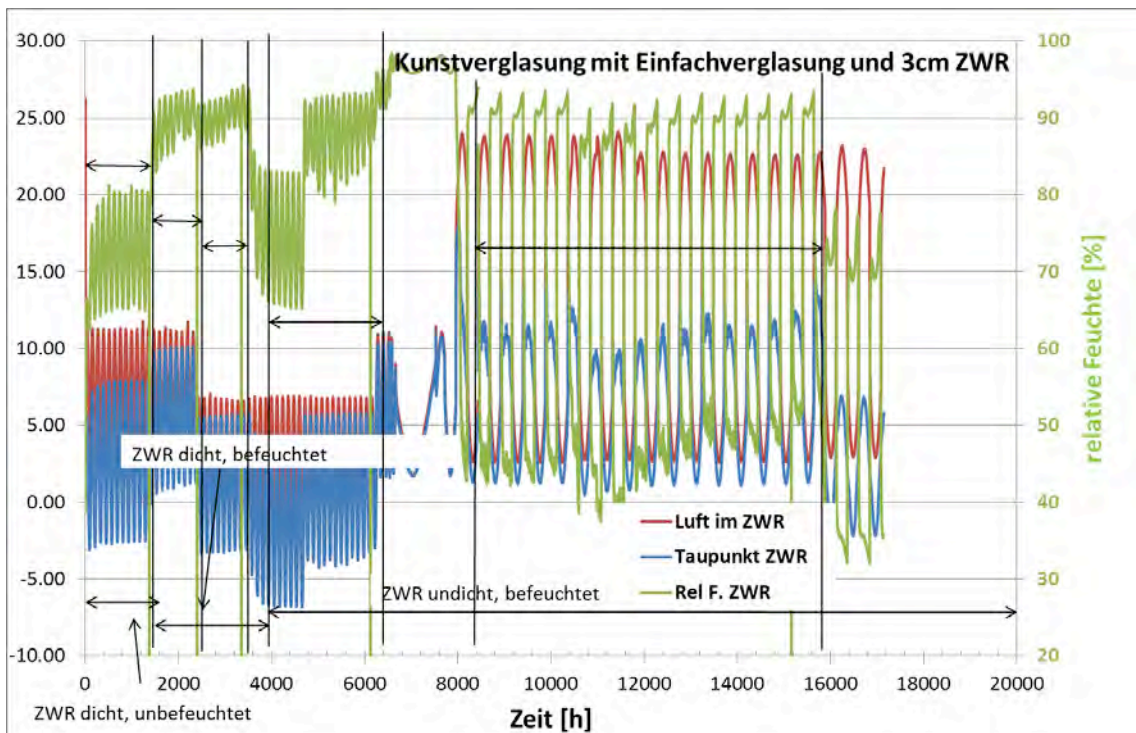
Abbildung 12: Gemessene Lufttemperatur, Luftfeuchte und sich ergebender Taupunkt im Zwischenraum für das Fenstersystem EV + 3 cm ZWR + Kunstverglasung.

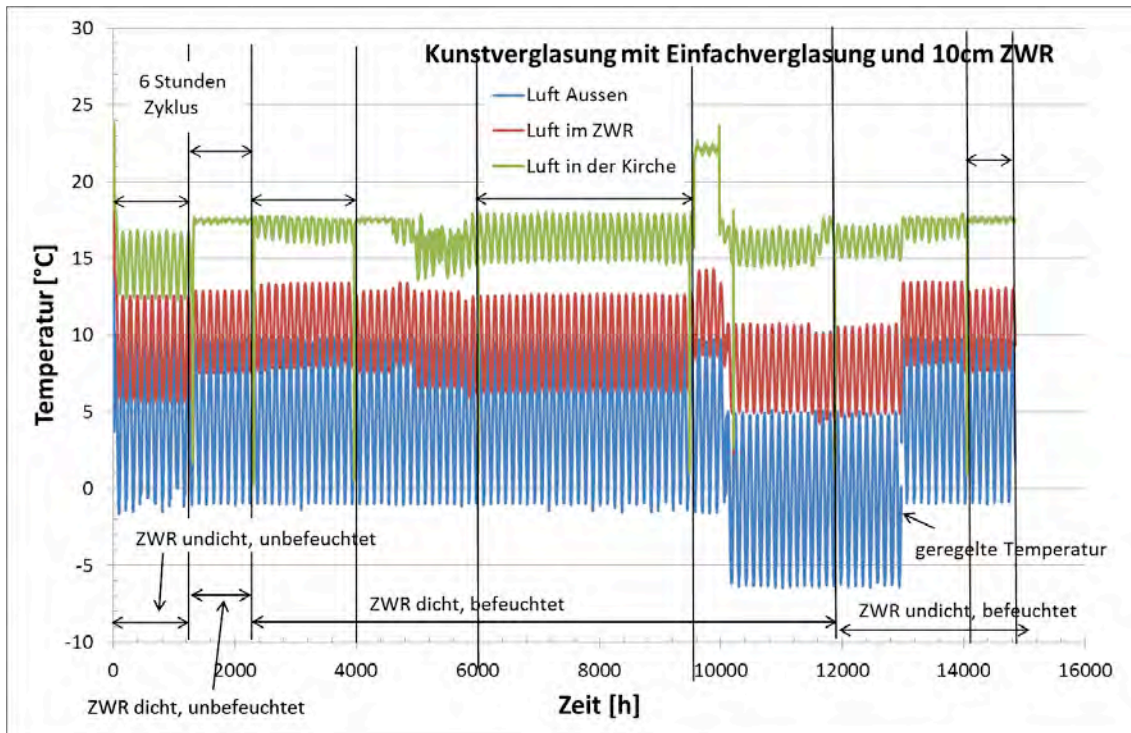
Abbildung 13: Gemessene Lufttemperatur in den drei Zonen: Aussen, Zwischenraum und Innen für das Fenstersystem EV + 10 cm ZWR + Kunstverglasung.

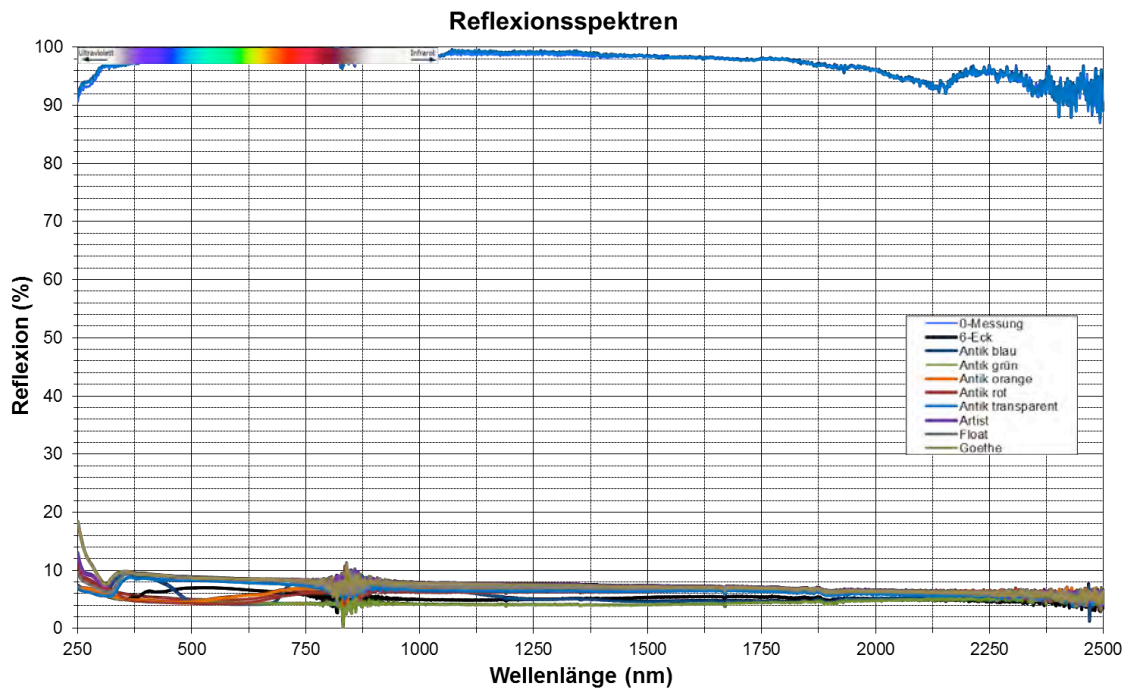
Abbildung 17: Spektrale Reflexion an den Kirchengläsern im UV/VIS/NIR-Bereich. Die Spektren der verschiedenen Gläser, weisen über den ganzen Wellenlängenbereich eine Reflexion von ca. 10% auf, liegen dementsprechend übereinander. Es sind keine Unterschiede in den Spektren der Vor- und Rückseite der Fenstergläser zu erkennen.

Die Transmission, Reflexion und Absorption der untersuchten Fensterglasproben sind in Abhängigkeit der Wellenlänge (Ultraviolett, sichtbar und nahes Infrarot) zwischen 250 nm und 2500 nm in den drei folgenden Abbildungen 16,17 und 18 dargestellt.

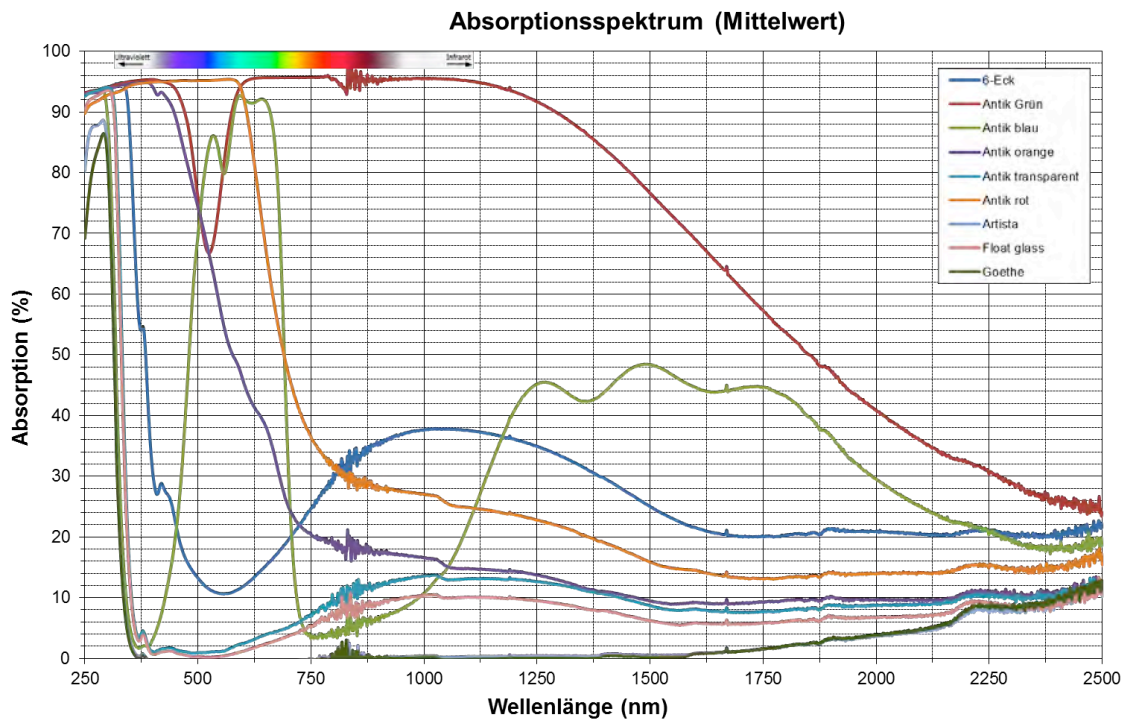
Abbildung 18: Die spektrale Absorption wurde mit der Formel $Absorption(\%) = 100\% - Transmission(\%) - Reflexion(\%)$ aus den jeweiligen Mittelwerten berechnet.

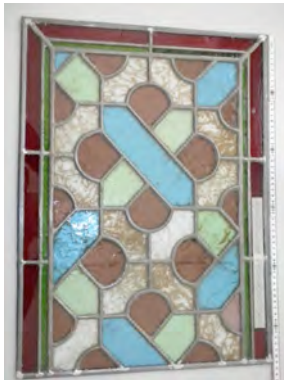
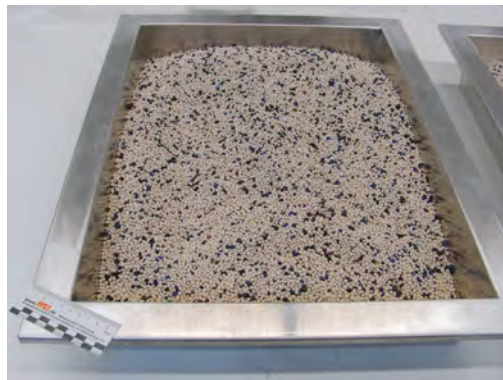
Abbildung 19: Eine der beiden kleinen identischen Kunstverglasung und das Gefäss mit Trockenmittel.

Es wurden zwei kleine identische Kunstverglasungen als Prüfkörper ausgewählt (siehe Abbildung 19). Der Unterschied war lediglich die Verkittung Die Probe 1 hatte die Originalverkittung und Probe 2 wurde neu verkittet. Dies erlaubt einen Vergleich des Diffusionswiderstandes der beiden Kitte. Dies ist nur als ein Indiz zu verstehen. Um allgemeinere Aussagen über die Dampfdiffusion durch Kunstverglasungen mit verschiedenen Verkittungen (Zusammensetzung, Alter, etc.) machen zu können bedarf es einer grösseren und umfangreicheren Messkampagne.

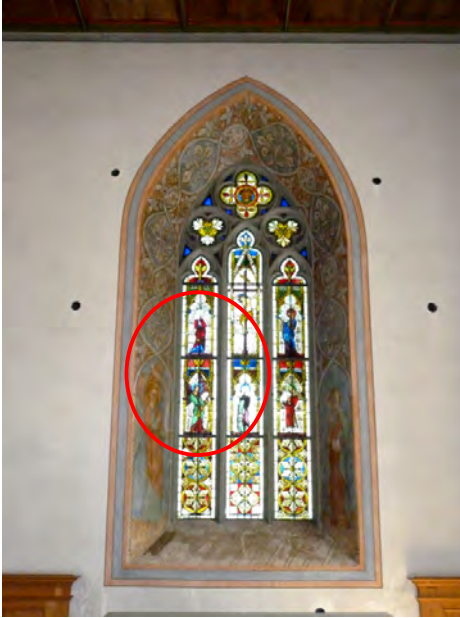
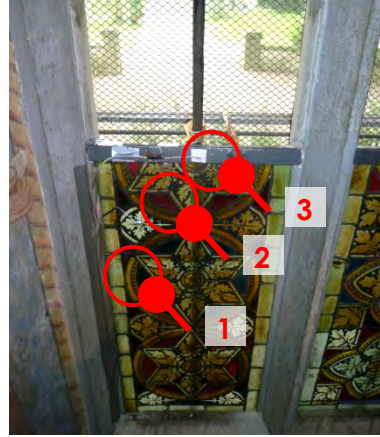
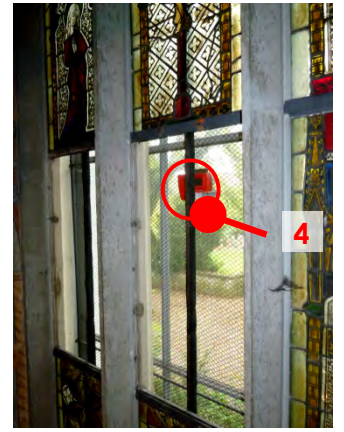
3.2 Messstellen am Chorfenster

Kunstglas 1; Rahmen 2; Schutzglas 3; Zwischenraum 4

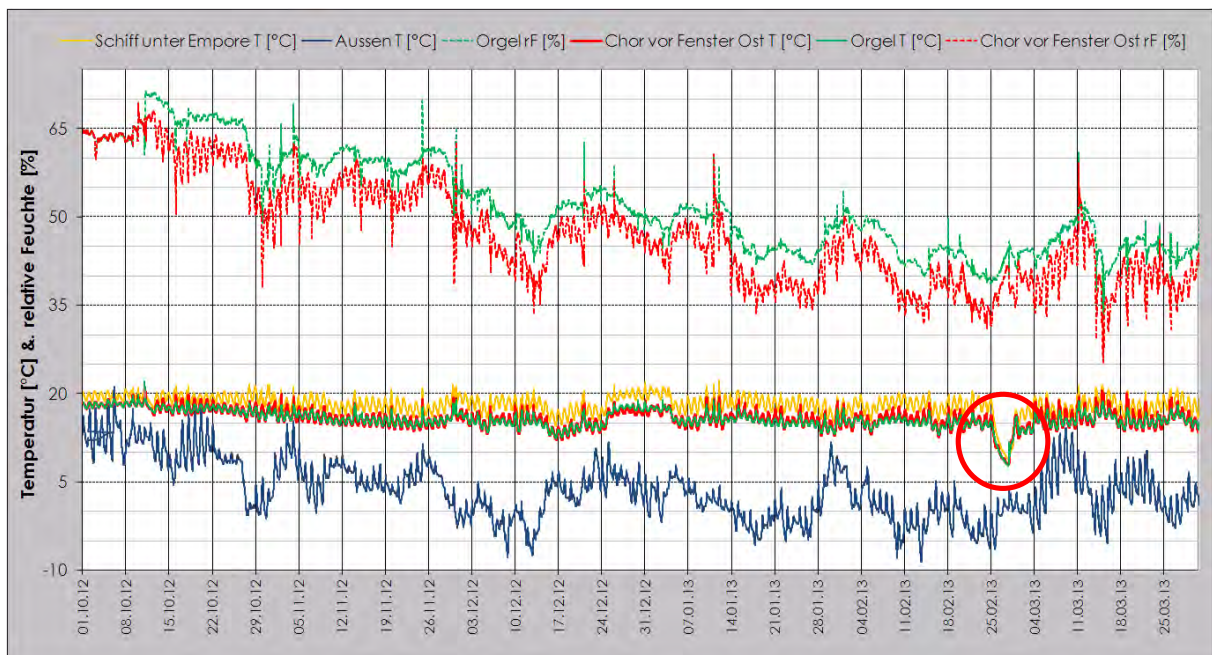
Innenklima- & Aussentemperaturverlauf vom 1.10.12 bis 31.03.13

Im folgenden Diagramm ist der Klimaverlauf von Oktober 2012 bis Ende März 2013 an ausgewählten Messstellen dargestellt. In diesem Zeitraum nehmen Aussentemperatur und relative Luftfeuchte in der Kapelle deutlich ab. Die relative mittlere Luftfeuchte ist im Chor um 5% tiefer als auf der Empore. Die Temperaturmittel Chor und Orgel sind mit 15.7°C zufällig gleich, weisen aber unterschiedliche Streuungen und Minima-Maxima-Werte auf. Die vertikalen Ausschläge der Verläufe entsprechen den täglichen Schwankungen und Beeinflussung durch Sonneneinwirkung und / oder Belegung mit kurzzeitiger Temperatur- bzw. relative Luftfeuchteänderung.

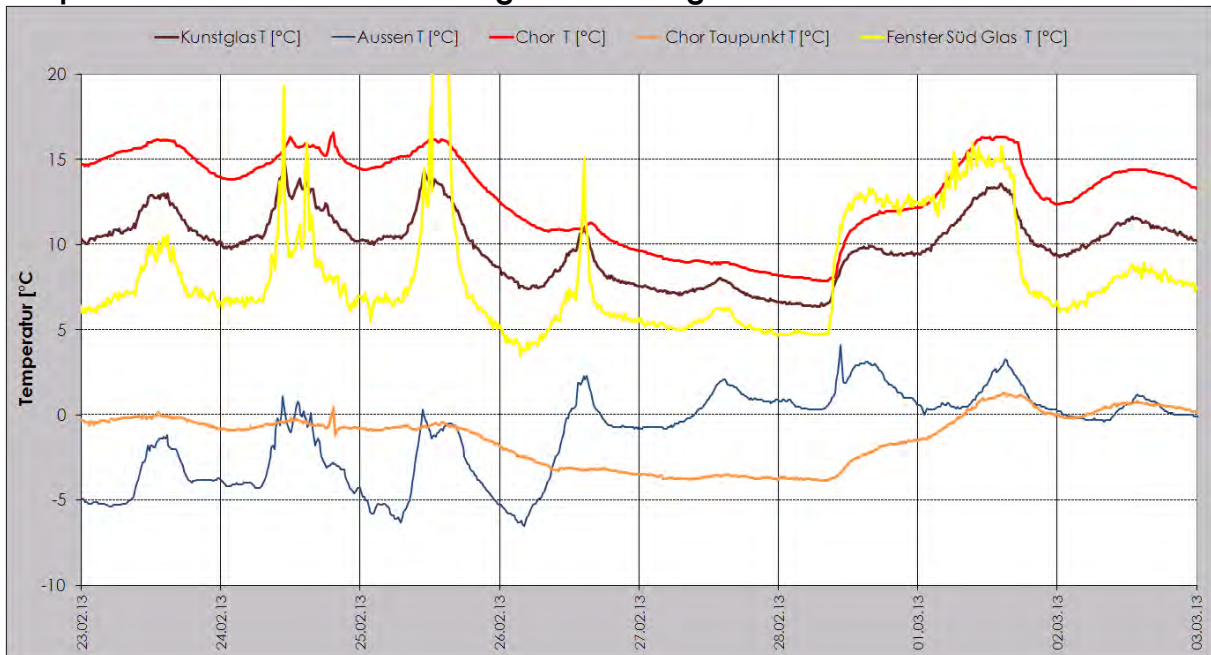
**Baumann Akustik und Bauphysik AG****Temperaturverlauf während Heizungsabschaltung vom 23.02.13 bis 03.03.13**

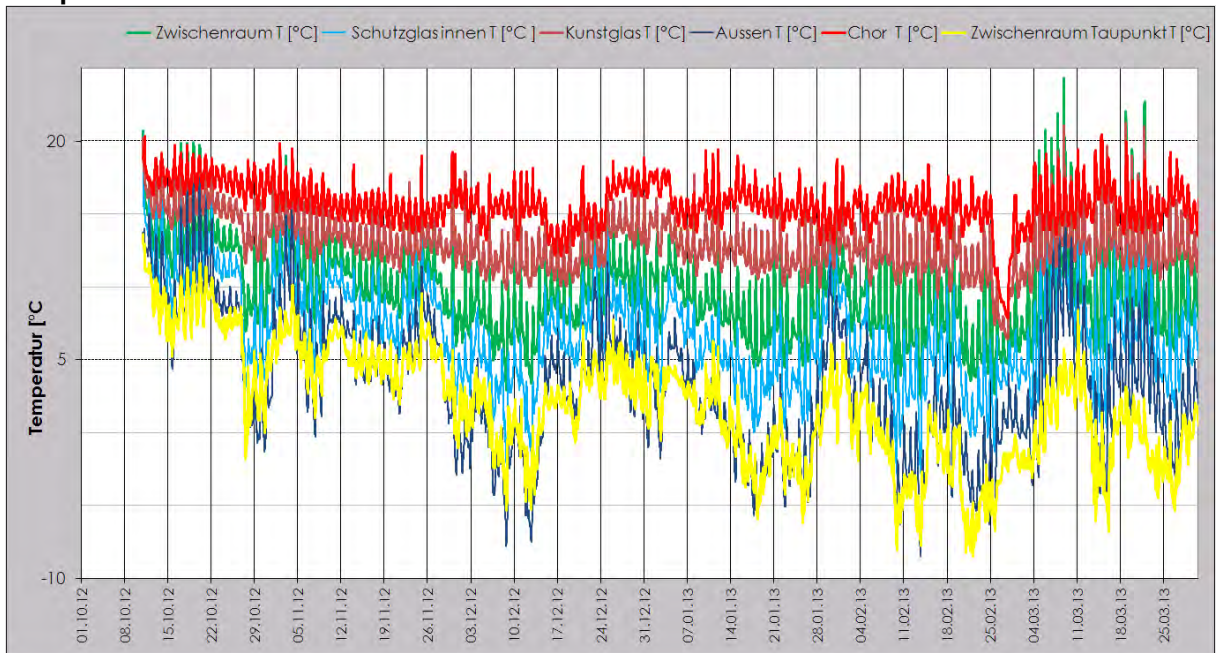
Temperaturverlauf am Chorfenster vom 11.10.13 bis 03.03.13

Messstellen: Aussen (3.1°C), Chor (15.7°C/47%), Zwischenraum (9.8°C/58%), Kunstglas (13.0°C)
Schutzglas innen (6.9°C), Zwischenraum Taupunkt (1.8°C), Rahmen Kunstverglasung innen (11.9°C).

Im Vergleich zur mittleren Luftfeuchte im Zwischenraum von 58% würde erst mit einer Erhöhung auf 85% Oberflächenkondensat an der Schutzverglasung (2) auftreten.

Damit an der Kunstverglasung (4) Oberflächenkondensat auftreten könnte, müsste die relative Luftfeuchte im Chor bei gleicher Lufttemperatur von 15.7°C statt 47% sich auf 85% erhöhen.

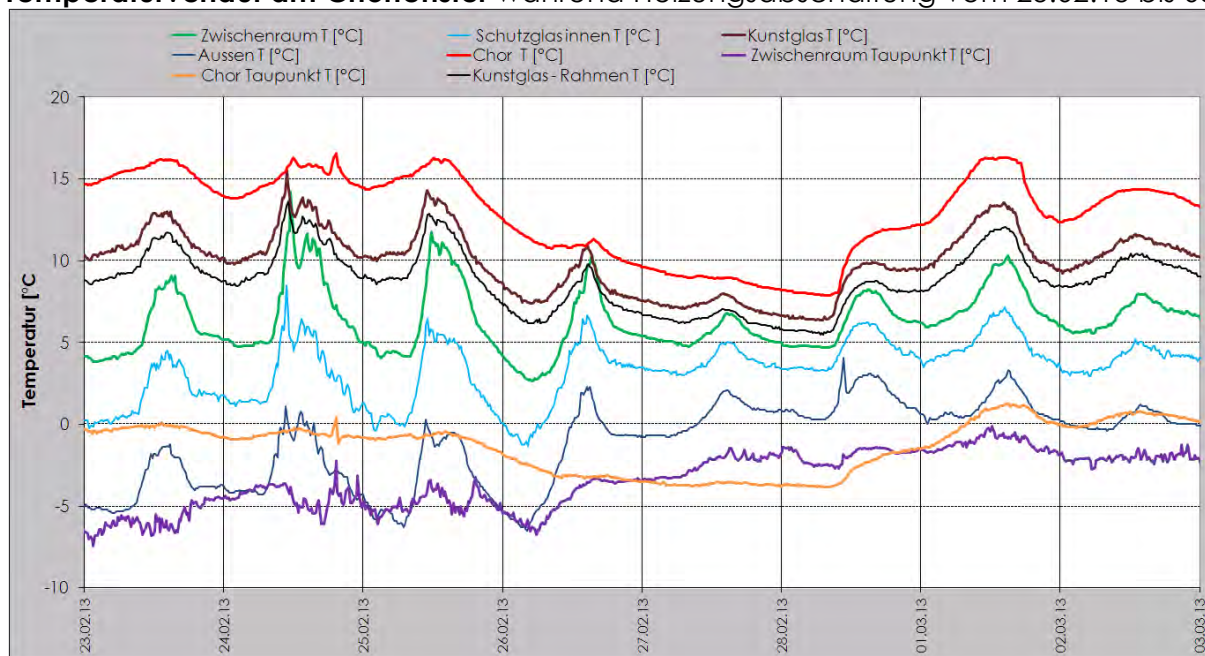
Temperaturverlauf am Chorfenster während Heizungsabschaltung vom 23.02.13 bis 03.03.13

sen. Dabei betrug die Lufttemperatur im Chor noch 11.4°C , allerdings mit tiefer relativer Luftfeuchte von 37%.

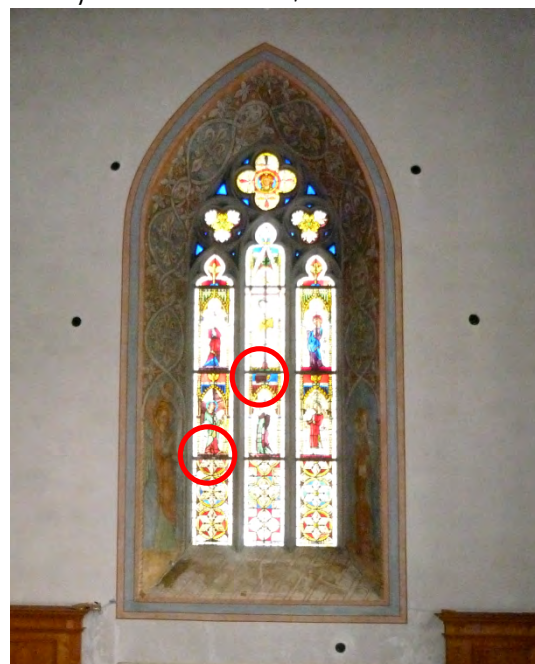
Übersicht Aufnahme links IR; rechts mit Messstellen (roter Kreis) links unten 1-3; Mitte 4

Messungen am: 11.12.12 11h	Temp. [°C]	r.F. [%]	Taupunkt
1	Chorfenster Glas	12.9		
2	Chorfenster Rahmen	11.6		
3	Schutzglas innen	4.5		
4	Zwischenraum Glas	8.4	54	-0.3
	Chor vor Fenster	16.5	41	3.2
	Aussen	-0.2	93

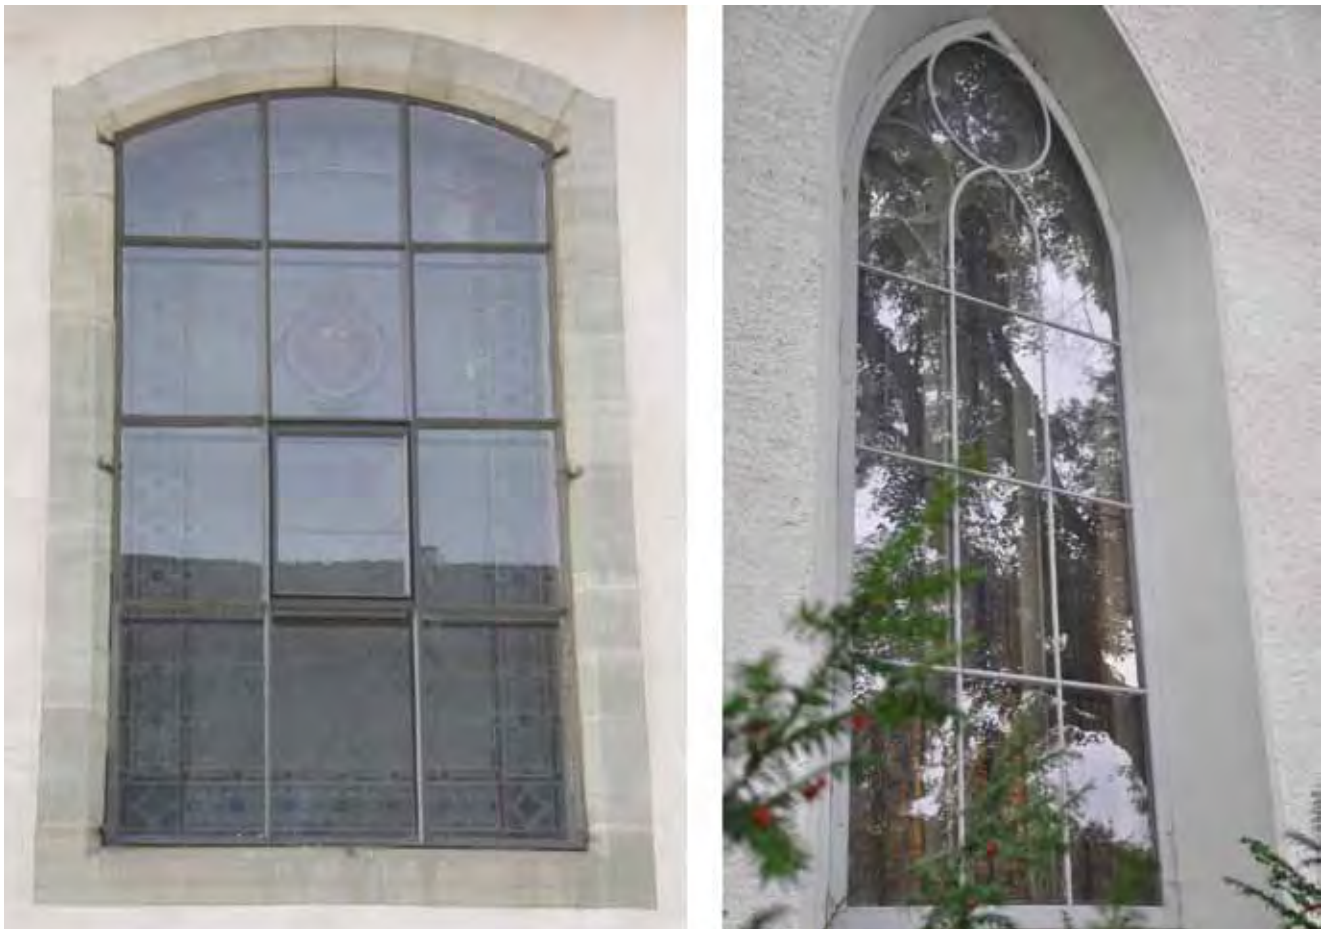
Fig. 1. Unventilated protective glazing fitted in a metal or wood frame: 'Église des Capucins' in Romont, installed around 1950 (left); Parish church of Frauenfeld-Oberkirch, installed probably before or around 1900 (right). Photos: authors.

One type of protective glazing with which the Vitrocentre Romont has been confronted in recent years (in connection with restoration and monitoring projects) is a system that was prevalent in the 1950s or even earlier. This type of protective glazing is fitted in a metal or wood frame to the window's reveal (i.e. the masonry adjoining the window) and is not connected structurally to the historic window (figure 1).

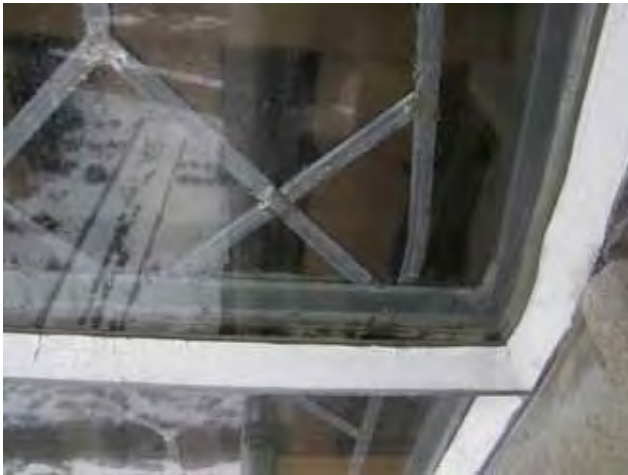
Fig. 2. 'Bonded' protective-glazing system: stained glass fitted in a metal frame together with the protective glazing, installed around 1970. Photo: authors.

Another type of protective glazing became common in the second half of the twentieth century. Here, the stained glass is fitted in a metal frame together with the protective glazing to form a new type of 'bonded' glazing; the interspace between the stained glass and the protective glazing glazed with a single glass sheet is usually less than 4 cm and normally unventilated. This leads to condensation on cold surfaces in the interspace: in winter on the inner side of the protective glazing, and in summer on the outside of the stained glass and the lead cames (figure 2). Another problem associated with these 'bonded' systems is that structural changes have to be made to the historic windows. For example, the stained glass has to be trimmed to fit the new frame, and historic armouring usually has to be removed. Finally, a type of protective glazing that has found increasing use since the 1980s consists of unventilated systems that combine the stained glass with double-glazed units (figure 3). Practical experience shows that the fitting of such sys-

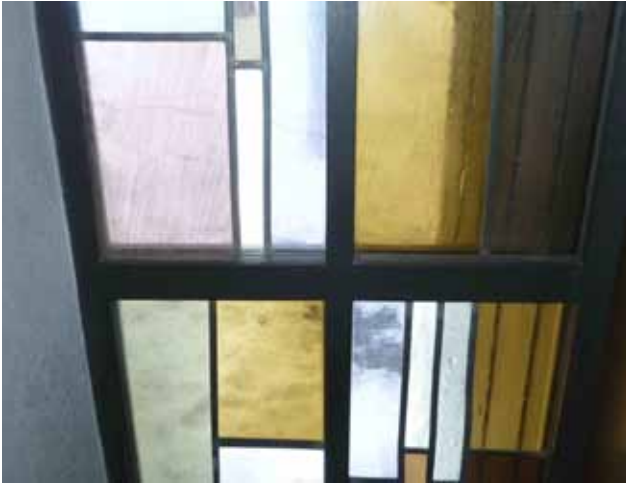
Fig. 4. Type of double-glazed protective glazing known as 'sandwich glazing', installed around 1990. Photo: authors.
