## **Schlussbericht zuhanden der Stiftung zur Förderung der Denkmalpflege**

### **Projekt „Schutzverglasungen historischer Glasmalereien und Kunstverglasungen im Spannungsfeld von Denkmalpflege und energetischer Verbesserung von Baudenkmalern“**

Romont, 31.10.2013

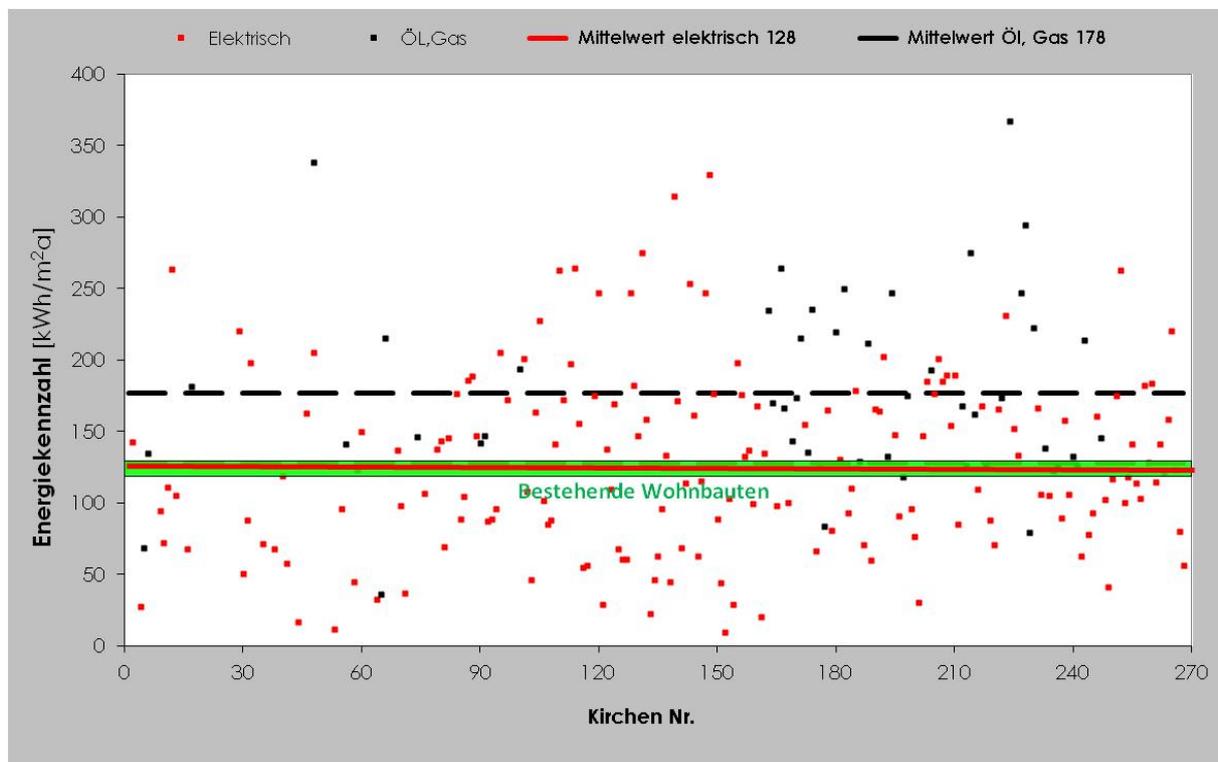
In einer Studie der Baumann Akustik und Bauphysik AG wurde für die rund 5000 Kirchen ein Jahresenergiebedarf von 250 GWh ermittelt. Die Energiekennzahlen<sup>5</sup> der in der Schweiz mehrheitlich elektrisch beheizten Kirchen streuen weit um einen den Durchschnittswert von 128 kWh/m<sup>2</sup>a und entsprechen in etwa dem Heizwärmebedarf von Wohnbauten (Abb. 1).<sup>6</sup> Je nach Heizungssystem und Energieträger können die jährlichen Heizkosten bis zu 35000 CHF und im Mittel 7150 CHF betragen.<sup>7</sup> Diese Zahlen überraschen auf den ersten Blick, vor allem wenn man bedenkt, dass Kirchen im Vergleich zu Wohnbauten durchschnittlich nur zwei Mal wöchentlich für wenige Stunden genutzt werden. Nicht überraschend ist, dass die Kirchgemeinden wegen steigender Energiekosten und auch aus umweltpolitischer Verantwortung heraus versuchen, den Energieverbrauch respektive die Heizkosten in ihren Kirchen zu senken. Veränderte Nutzungs- und höhere Komfortansprüche sowie denkmalpflegerische und konservatorische Anforderungen stellen Kirchgemeinden dabei oftmals vor enorme Herausforderungen.

Abb. 1: Energiekennzahlen von Kirchen in der Schweiz.

Energetisch betrachtet kann die Umstellung des Heizbetriebs als erfolgreich gelten: Verbrauchsdatenerhebungen und Berechnungen ergaben eine Energiekennzahl für Heizen und Beleuchtung  $114 \text{ kWh/m}^2\text{a}$  bei einer mittleren Innentemperatur um  $14^\circ\text{C}$  bei durchschnittlich 51% relativer Feuchte. Die Zahl liegt damit 10% unter dem für beheizte Kirchen ermittelten Durchschnittswert (vgl. Abb. 1).

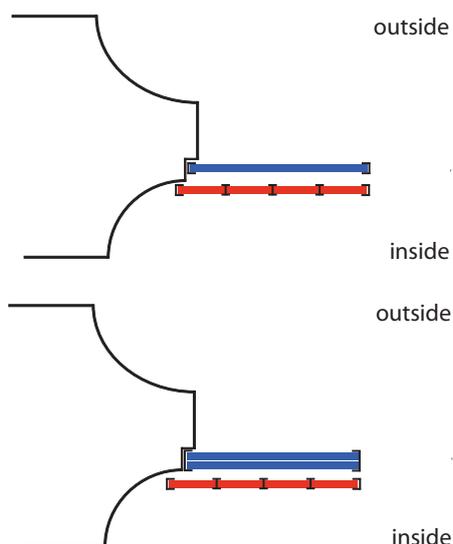
Die Schutzverglasungen liegen hier ebenfalls vor der Glasmalerei. In der Regel wurden und werden isothermale Systeme bei mittelalterlichen Glasfenstern und Kirchenbauten eingesetzt. Dadurch ergibt sich wegen der besonderen Laibungsprofilierungen und wegen der Aussenansicht der Denkmäler in den meisten Fällen das Konstruktionsprinzip, dass die Glasmalereien (in technisch verschiedenster Weise) nach innen vorgehängt werden und an ihre ursprüngliche Einbaustelle im ursprünglichen Fensterfalz die Schutzverglasungen treten (Abb. 2). Der Zwischenraum zwischen der nach innen versetzten Glasmalerei und der Schutzverglasung ist hier nach innen belüftet bzw. hinterlüftet. Die Glasmalerei ist somit beidseits vom Innenklima der Kirche umgeben („isothermal“). Damit sollen für die besonders empfindlichen und gefährdeten Glasgemälde des Mittelalters die in situ bestmöglichen Erhaltungsbedingungen geschaffen werden, insbesondere bezüglich der Schadstoffbelastung und der Feuchte, sowohl durch Kondensation als auch durch die stehende Luftfeuchtigkeit.

Abb. 2: Vereinfachte Darstellung isothermaler Schutzverglasungen: einfache Schutzverglasung (oben), isolierverglaste Schutzverglasung (unten).

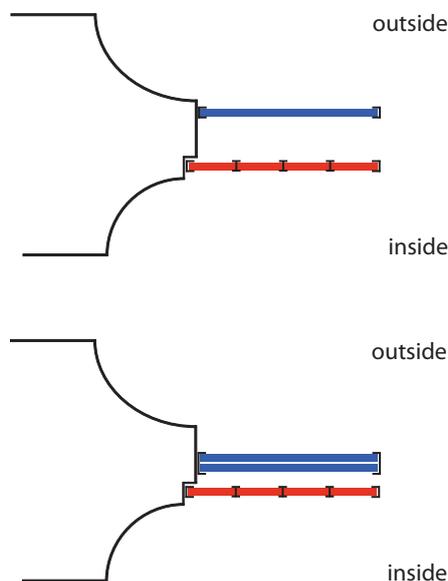
Eine Art Aussenschutzverglasung, mit der das Vitrocentre in den letzten Jahren in Zusammenhang mit Beratungs- und Monitoring-Mandaten mehrfach konfrontiert wurde, ist das sogenannte Vorfenster (Abb. 3).

*Abb. 3: Vereinfachte Darstellung vorgesetzter Aussenschutzverglasungen: einfache Schutzverglasung (oben), isolierverglaste Schutzverglasung (unten).*

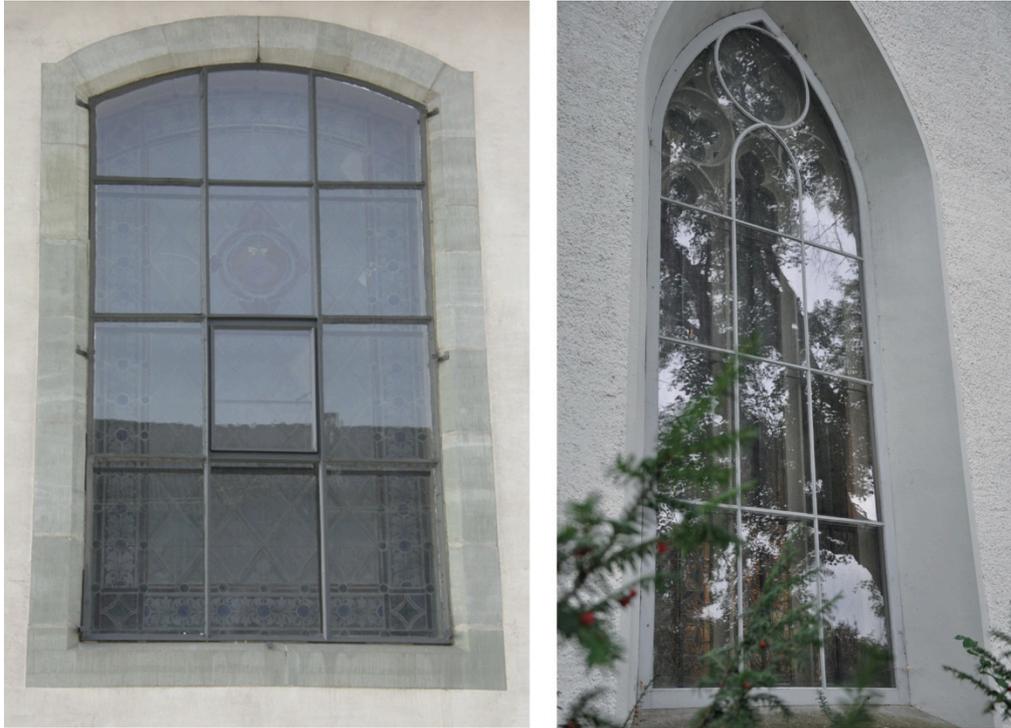
Die meist in feingliedrigen Holz- oder Metallrahmen eingesetzten, einfachen Schutzgläser waren bis in die Mitte des 20. Jahrhunderts das wohl am häufigsten verwendete System (Abb. 4).

*Abb. 4: Einfache vorgesetzte Aussenschutzverglasungen  
 Bild links: in Metallrahmen in der Kapuzinerkirche in Romont (FR) von ca. 1950 mit  
 Lüftungsflügel (mitte); Bild rechts: in Holzrahmen am Chorfenster der Kirche St. Laurentius  
 in Frauenfeld-Oberkirch (TG) von ca. 1900.*

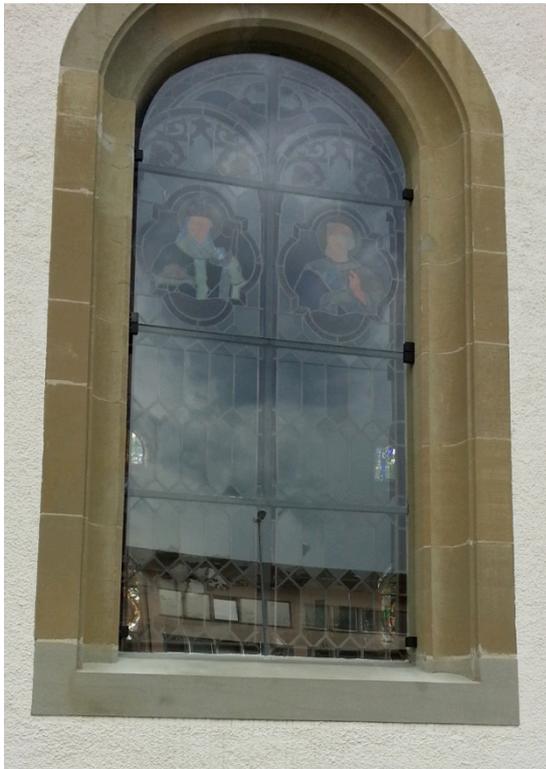
Auf eine weitere neuere Ausgestaltungsvariante von vorgesetzten Aussenverglasungen mit allseitigen Belüftungsschlitzen soll hier nicht weiter eingegangen werden (Abb. 5). Die rahmenlosen Systeme haben zwar eine gewisse konservatorische Wirkung, da sie Glasgemälde vor mechanischen und Wettereinwirkungen schützen und dazu beitragen können,

*Abb. 5: Rahmenlos angebrachte, einfache vorgesetzte Aussenschutzverglasung, Katholische Kirche in Marly (Konzept und Ausführung Daniel Stettler, Bern, 2012).*

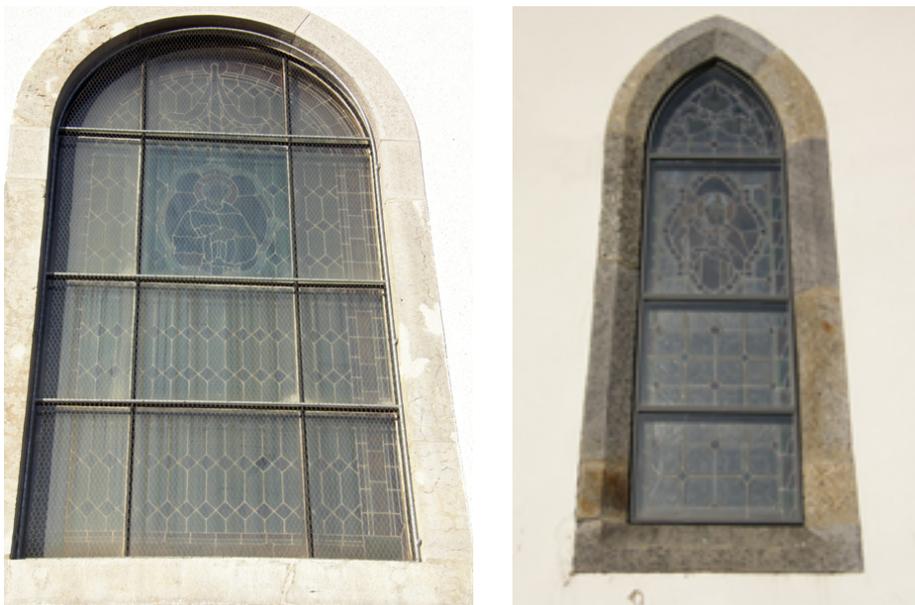
In den benachbarten Dorfkirchen von Vuisternens und Villaraboud bei Romont bot sich die einzigartige Gelegenheit, den Erhaltungszustand zweier genau zur gleichen Zeit (1910/11) von demselben Atelier (Kirsch und Fleckner in Freiburg) geschaffenen Glasmalereizyklen miteinander zu vergleichen. Die Verglasung von Vuisternens war bereits ursprünglich mit einer einfachen Aussenschutzverglasung versehen worden, diejenige von Villaraboud erst vor einigen Jahren (Abb. 6). Die Glasmalereien der ersteren befinden sich in hervorragendem Zustand, während an denjenigen der zweiten schwerwiegende, auf den Einfluss von Kondenswasser zurückzuführende Schwarzlotschäden zu beklagen sind (Abb. 7).

*Abb. 6: . Bild links: Aussenschutzverglasung an der Kirche in Vuisternens-devant-Romont (ca. 1910); Bild rechts: Aussenschutzverglasung an der Kirche von Villaraboud (ca. 1990).*

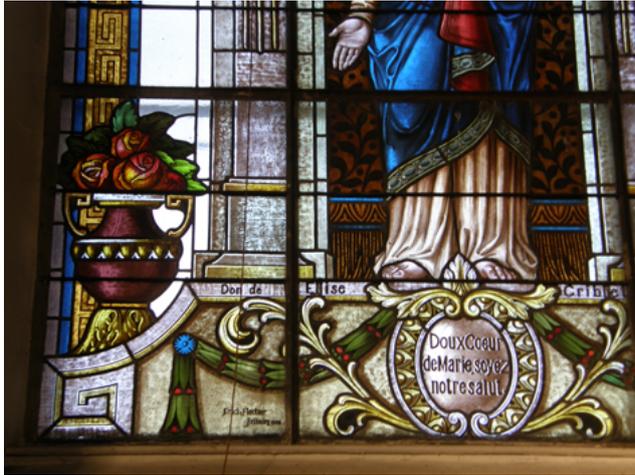
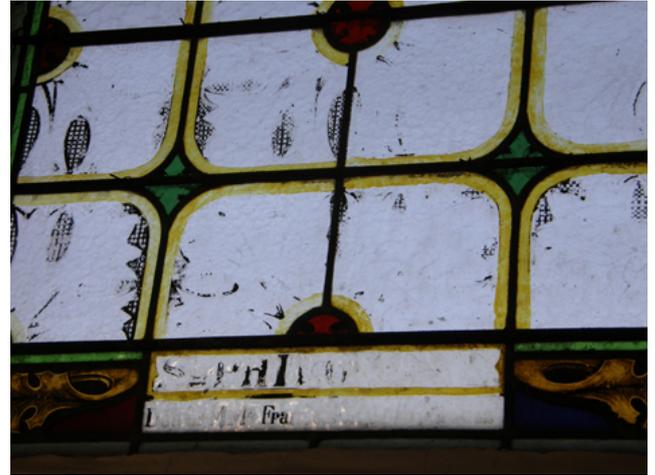
*Abb. 7: Bild links: Unversehrte Glasmalereien in der Kirche in Vuisternens-devant-Romont (Kirsch und Fleckner 1910); Bild rechts: Geschädigte Glasmalereien in der Kirche von Villaraboud mit deutlichen Schwarzlotablösungen (Kirsch und Fleckner 1911).*

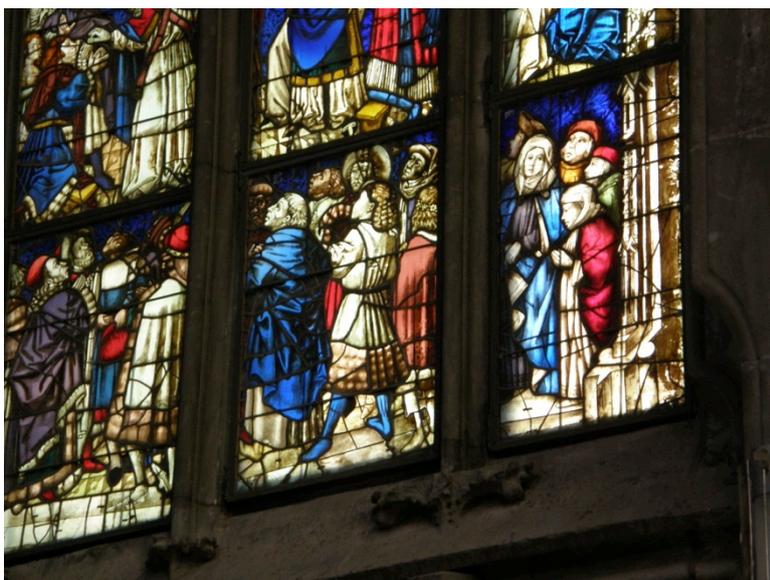
*Abb. 8: Berner Münster, Chorfenster, Schutzverglasung von 1947. In Rahmen innen vorgehängte Glasmalereien, mit knapper seitlicher Belüftung des Zwischenraums.*

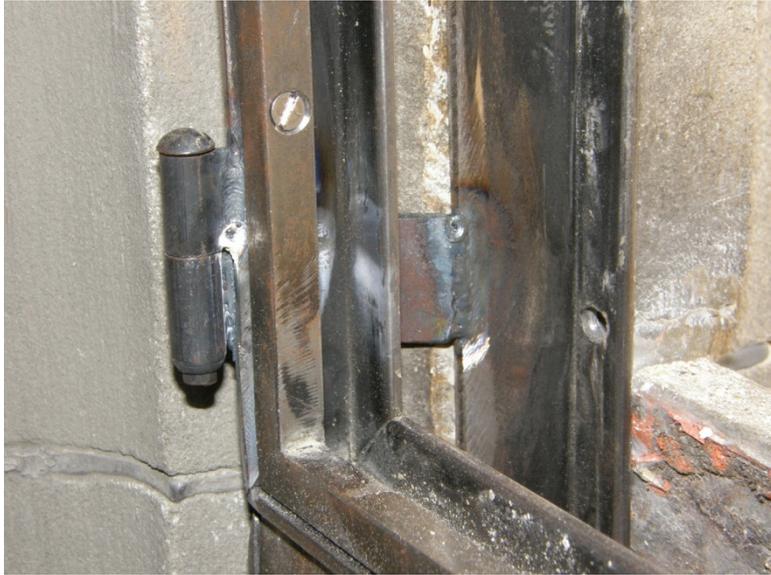
*Abb. 9: Berner Münster, Chorfenster. Neue Schutzverglasungskonstruktion (vor Einbau der Glaselemente), entwickelt nach dem Vorbild der Verglasung von 1947 durch die Münsterbauleitung (Häberli Architekten).*

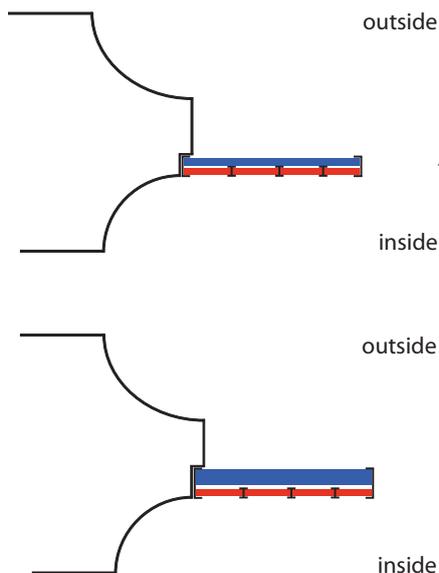
Bei diesen Systemen sitzt die Aussenschutzverglasung zusammen mit den Glasgemälden in einem Metallrahmen (Abb. 10). Über längere Zeit wurden dafür besondere, zweiseitig ausgebildete Jansen-Profile verwendet. Der Zwischenraum zwischen Kunst- und Schutzverglasung ist in der Regel weniger als 2 cm tief und nicht ventiliert, das heisst weder be- noch hinterlüftet.

*Abb. 10: Vereinfachte Darstellung von Aussenschutzverglasungen im Verbundsystem: einfache Schutzverglasung (oben), isolierverglaste Schutzverglasung (unten).*

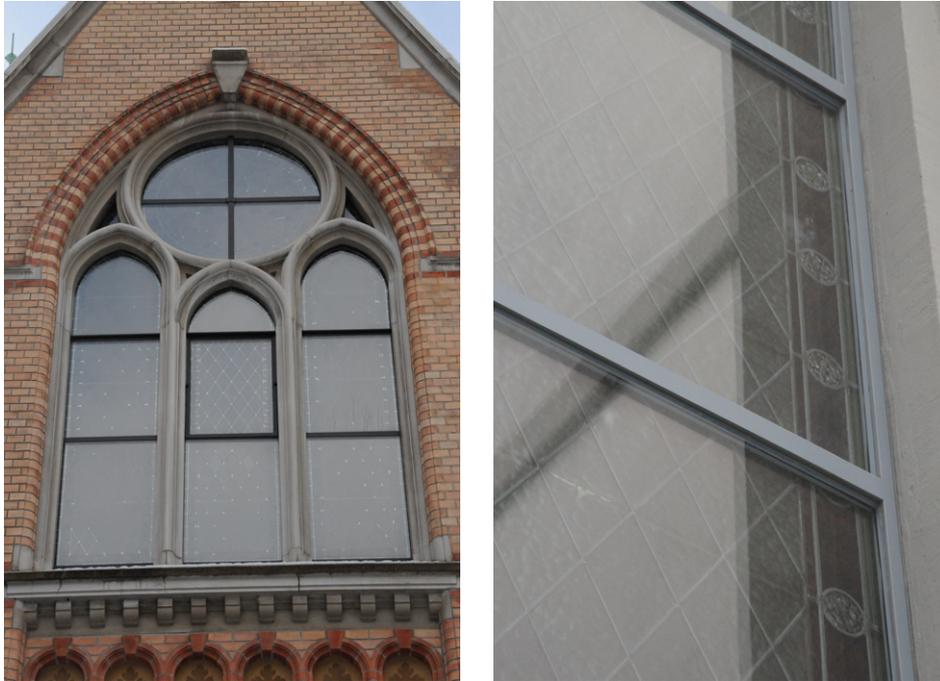
*Abb. 11: Aussenschutzverglasungen im Verbundsystem (mit Isolierverglasung). Bild links: Fenster der Bühl-Kirche in Zürich; Bild rechts: Detail eines Fensters der Ref. Kirche in Zürich-Albisrieden.*

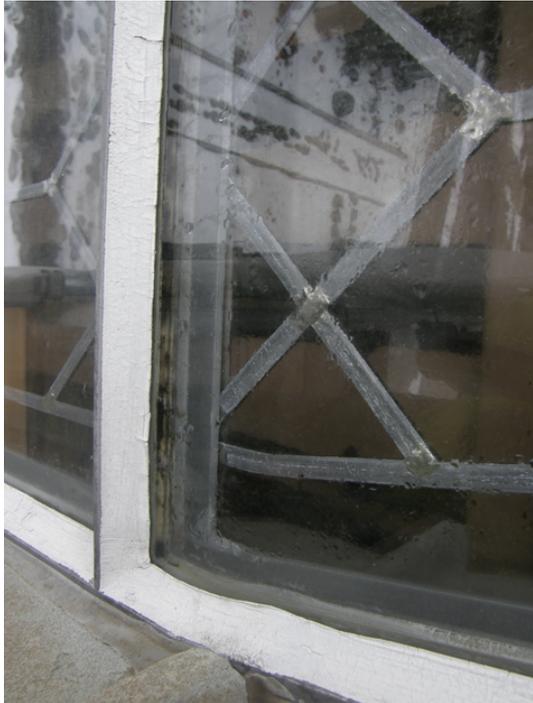
Eines der Hauptprobleme dieses Schutzverglasungstyps ist das Auftreten von Kondensation im Zwischenraum (Abb. 12). Im Winter beispielsweise kondensiert die im Zwischenraum eingeschlossene (oder durch Undichtigkeiten in der Kunstverglasung nachfliessende) Luftfeuchte an der kalten Oberfläche einfacher Schutzgläser. Wenn das sich im Zwischenraum sammelnde Wasser nicht abgeleitet wird, führt dies oft dazu, dass Rahmenelemente rosten oder sich Pilz- und Algenbewuchs bildet (siehe Abb. 12). Eisbildung im Zwischenraum zu Winterszeiten ist nicht selten.

*Abb. 12: Aussenschutzverglasungen im Verbundsystem (mit Einfachverglasung). Schutzverglasung von ca. 1970, Kirche Märwil (AG).*

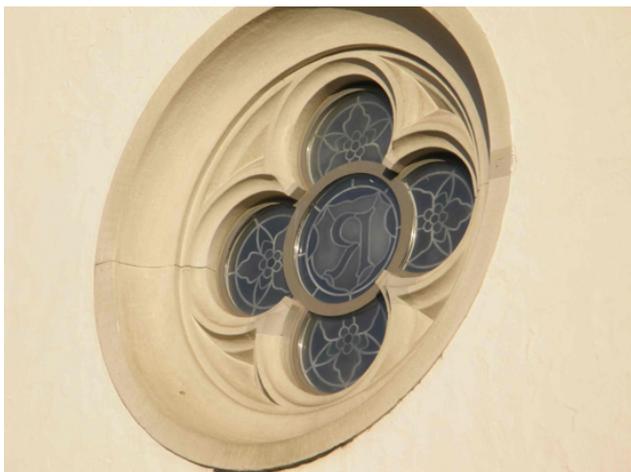
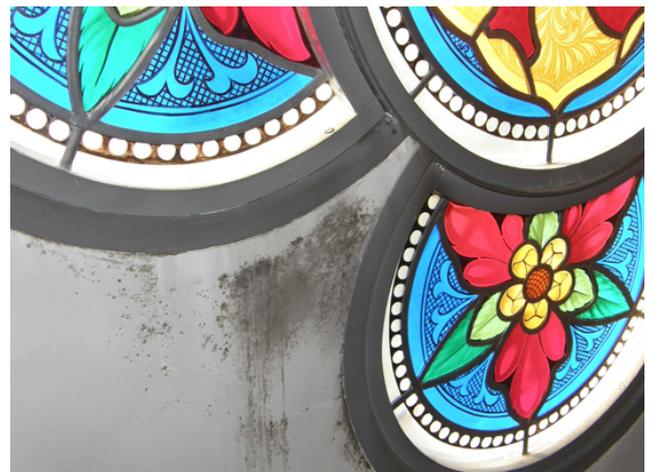
Um Kondensation im Zwischenraum zu vermeiden, wurden in den letzten zwei Jahrzehnten aussen liegende Schutzverglasungen zunehmend isolierverglast. Diese Massnahme – so unsere Beobachtungen – führen jedoch in vielen Fällen nur zu einer Verlagerung des Problems: Die in der warmen Kirchenluft enthaltenen Feuchte kondensiert nun nicht mehr auf den nun wärmeren Glasflächen sondern auf den kälteren Wandflächen im Randbereich um die Fenster (Abb. 13). Das Problem ist vor allem in Kirchen sichtbar, wo „dichte“, nicht diffusionsoffene Wandanstriche verwendet wurden.

*Abb. 13: Aussenschutzverglasungen im Verbundsystem mit Isolierverglasung. Bild links: Aussenansicht eines Fensters der Kirche in Rüti; Bild rechts: Innenansicht desselben Fensters mit Schimmelpilzbefall auf der das Fenster umgebenden Wandfläche.*

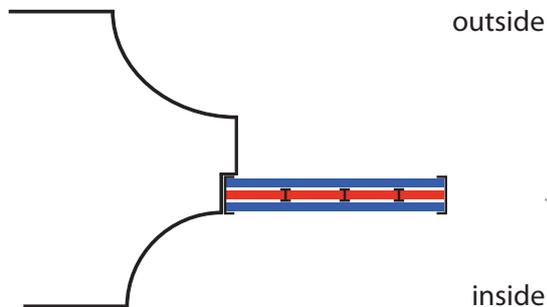
Eine Untergruppe der Verbundverglasungen bilden Isolierglas-Verbundsysteme mit der Bezeichnung „DOM-Verglasung“ (Abb. 14). Dabei wurden Schutzglasscheiben und verbleite Felder (oft ornamentale Kunstverglasungen und Butzenscheiben) mittels besonderer Distanzprofile und Silikondichtungen zu Isolierglasfeldern verbunden.

Abb. 14: Vereinfachte Darstellung einer „DOM-Verglasung“.

Beim System DOM II besteht die Aussenschicht aus einem Isolierglasfeld. Das DOM-System wurde in den 1980-er Jahren von einzelnen Betrieben und in bestimmten Regionen häufig verwendet, von anderen Glasmalern und Glaserfirmen jedoch hinterfragt und abgelehnt.<sup>13</sup> In der Tat zeigt sich heute, dass sich einzelne Verglasungen dieser Art zwar offenbar bewähren, andere jedoch – zum Teil bereits früh – Trübungen im Zwischenraum aufweisen. Teilweise kommt es zu Kondensation im Zwischenraum, bei der Oxydationen der Bleiprofile die Folge sein können (Abb. 15). Möglicherweise ist dies darauf zurückzuführen, dass die Elemente undicht werden oder die verwendeten Verarbeitungsprodukte (Dichtungen, Verkittungen, Reinigungsprodukte) Veränderungen erfahren. Frühere Untersuchungen durch die EMPA konnten dazu keine klaren Aufschlüsse geben.<sup>14</sup>

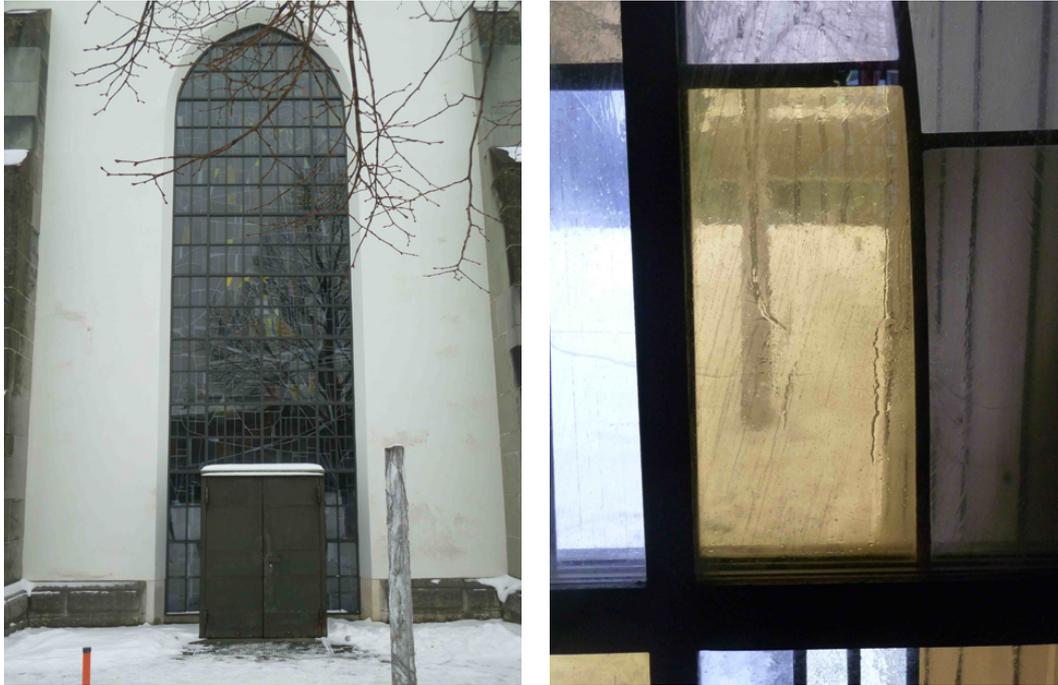
*Abb. 15: DOM-Verglasung an der Kirche St. Peter in Wil (SG). Bild links: Gesamtansicht einer Verglasung; Bild rechts: Detail derselben Verglasung mit Kondensation im Zwischenraum.*

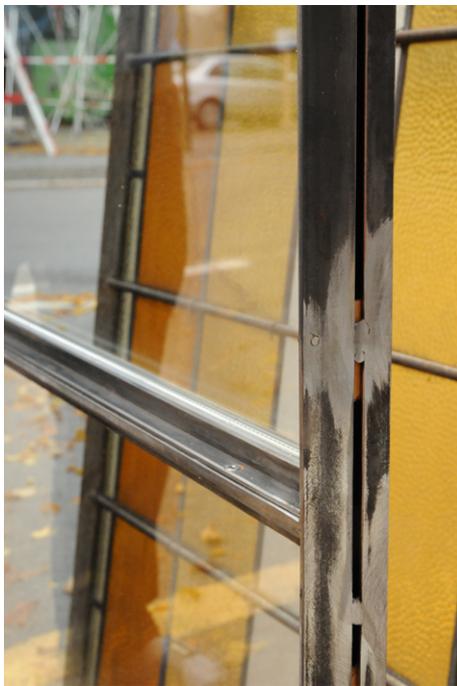
*Abb. 16: In den Laborversuchen verwendete Schutzverglasung mit Isolierglas. Der Rahmen ist durch mehrere Sprossen unterteilt und weist keine vollständige thermische Trennung nach aussen auf.*

Der in Tabelle 3 angegebene U-Wert für die Zweifach-Isolierverglasung (2 IV) ( $2.1 \text{ W/m}^2\text{K}$ ) mag überraschen. Der im Vergleich zu modernen Isolierverglasungen ( $<1 \text{ W/m}^2\text{K}$ ) recht hohe U-Wert ist auf die Bauweise des metallischen Rahmens zurückzuführen: Aus ästhetischen Gründen ist die Schutzverglasung durch Sprossen unterteilt. Rahmen und Sprossen wirken wegen teils unzureichender thermischer Trennung als starke Wärmebrücken (Abb. 16). Dieser „Mangel“ entspricht keiner Fehlkonstruktion sondern eher der gängigen Praxis in der Konservierung denkmalgeschützter Objekte.

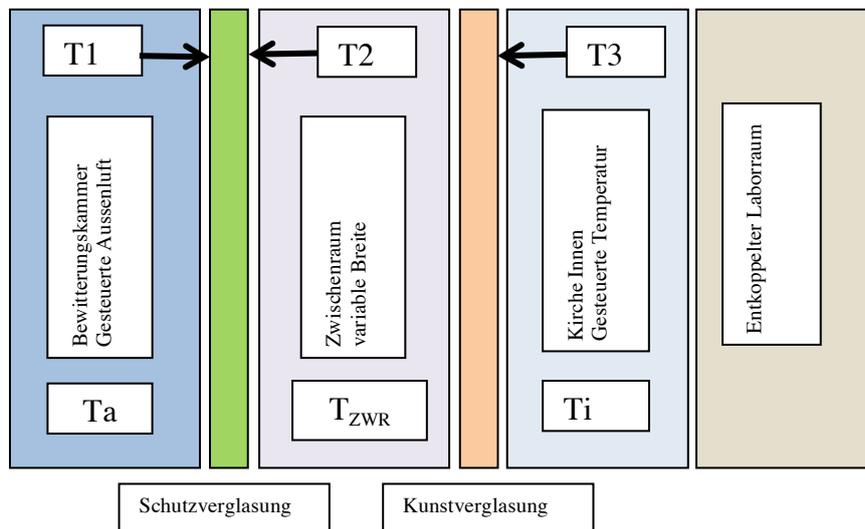
Um die oben erwähnten rein thermischen Messungen mit Untersuchungen zum hygrischen Verhalten von Fenstersystemen unter variierenden Temperaturen zu vervollständigen, wurden die genannten drei Fenstersysteme in der sogenannten Bewitterungskammer der Empa untersucht. Eine schematische Anordnung der Messung ist in Abbildung 17 dargestellt.

Abb. 17: Schematische (nicht massstäbliche) Darstellung der Prüfung von Fenstersystemen in der Bewitterungskammer. Es besteht eine Verbindung zwischen Aussenluft und Innenluft der Kirche, aber keine Verbindung zum Zwischenraum.

Durch die Regelung einer sinusförmigen Temperatur mit variabler Amplitude, Mittelwert und Frequenz wird in der Kammer die kalte Aussenluft und auf der Laborseite (allerdings getrennt davon) die Innenluft einer beheizten Kirche simuliert. Mit Hilfe von Sensoren werden die Temperaturen auf verschiedenen Oberflächen und die relative Feuchte in verschiedenen räumlichen Abschnitten in Abhängigkeit der Zeit (instationär) gemessen.

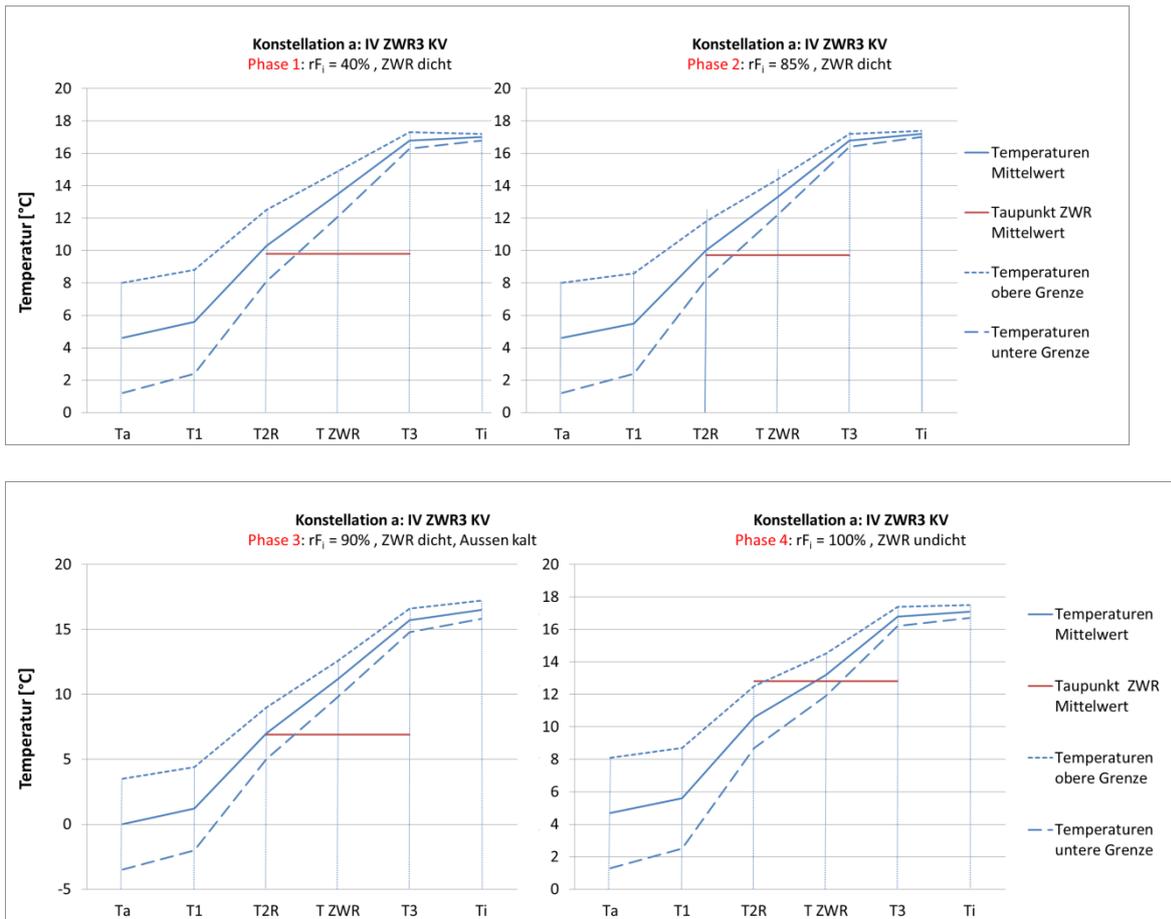
Der Mittelwert sowie die obere und untere Grenze der gemessenen Temperaturen an verschiedenen Stellen der drei untersuchten Fenstersysteme (Konstellationen) für diverse Phasen inklusive mittlere Taupunkttemperatur im Zwischenraum (ZWR) sind in Abbildungen 18 – 20 dargestellt.

Abb. 18: Die vier Messphasen der Konstellation a: 2-IV + ZWR 3cm + Kunstverglasung. (Verschiedene y-Achsen-skalen beachten)

Für dieses Fenstersystem besteht auch bei kalter Aussenluft und hoher Luftfeuchtigkeit im Kircheninnern eine sehr geringe Kondensationsgefahr für die Kunstverglasung, hingegen ist Kondensation an dem Metallrahmen der Schutzverglasung höchst wahrscheinlich auch bei niedriger relativen Feuchte der Kirchenluft vor allem, wenn der Zwischenraum nach aussen belüftet ist.

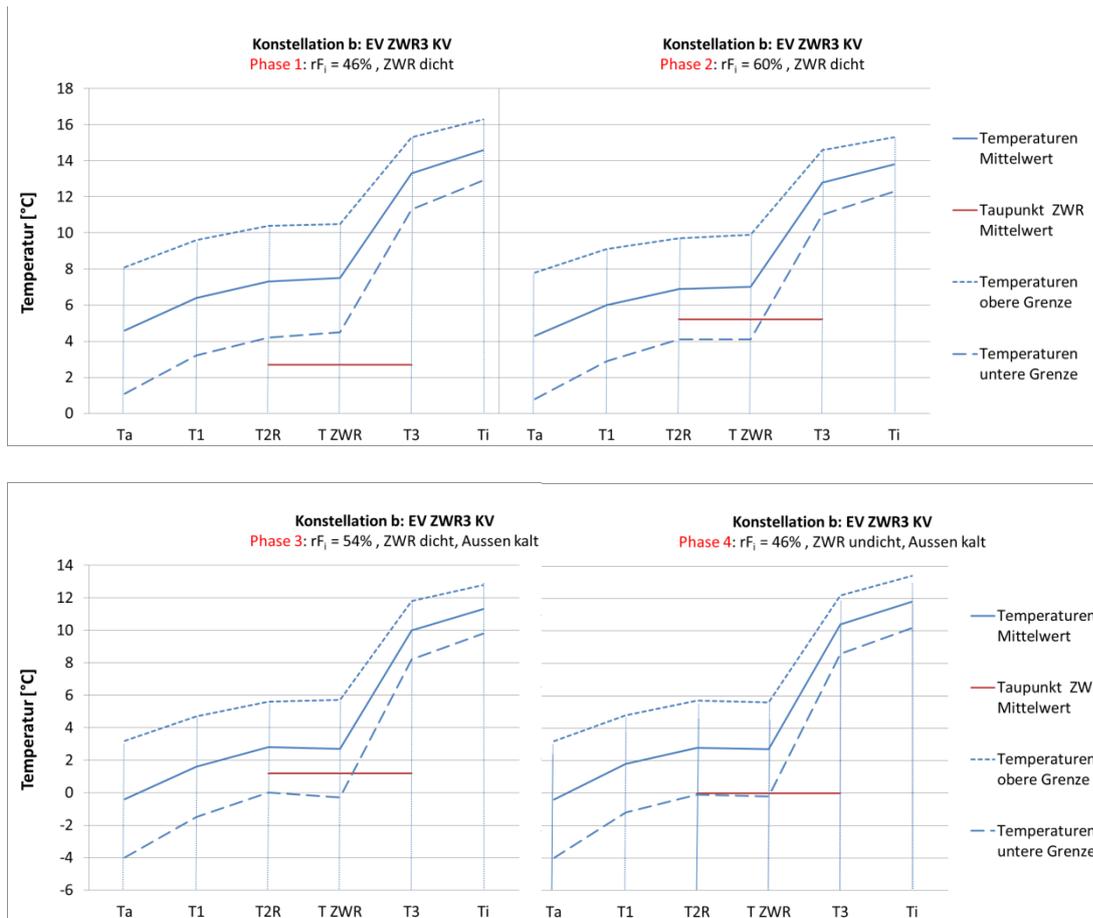
Abb. 19: Die vier Messphasen der Konstellation b: EV + ZWR 3cm + Kunstverglasung. (Verschiedene y-Achsen skalieren beachten)

Auch diese Konstellation zeigt weitgehend, dass die Kunstverglasung mit grosser Wahrscheinlichkeit kondensationsfrei bleibt. Eine Phase mit 90% relativen Feuchte im Innern der Kirche fehlt leider und erlaubt keinen direkten Vergleich mit der entsprechenden Phase der vorangehenden Konstellation a (Abb. 18). Dies ist nicht beunruhigend, da so hohe relative Feuchten im Kircheninnern sehr unwahrscheinlich sind beziehungsweise selten vorkommen. Hier könnte man mit instationären 3D Berechnungen gewisse Lücken füllen (zukünftiges Projekt). Die Kondensation auf der Innenseite der Einfachschutzverglasung wird sich über die ganze Fläche (Glas und Rahmen) bemerkbar machen.

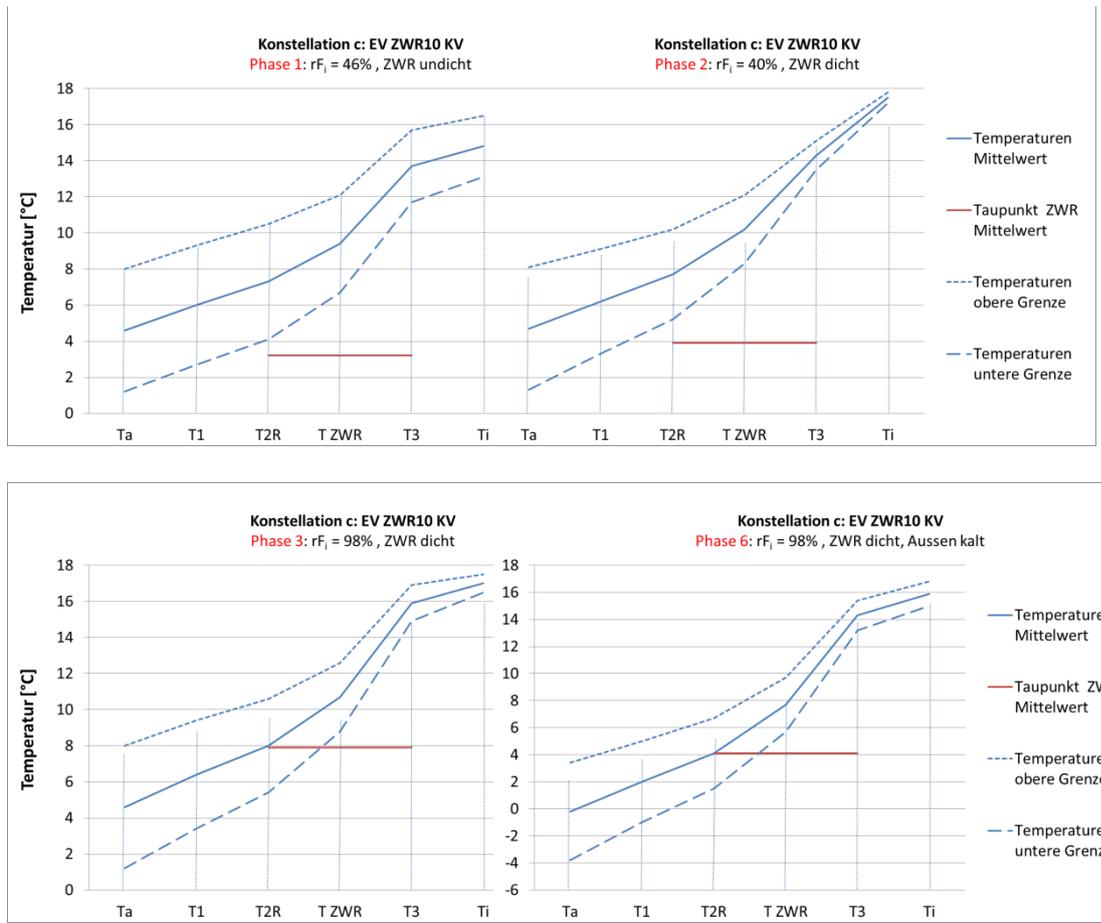
Abb. 20: Die 4 Messphasen der Konstellation c: EV + ZWR 10 cm + Kunstverglasung. (Verschiedene y-Achsen-skalen beachten)

Diese Konstellation zeigt bei niedriger Feuchte im Kircheninnenraum eine niedrige Wahrscheinlichkeit der Kondensation auf der Kunstverglasung als auch auf der Schutzverglasung, was auf das grössere Luftvolumen im Zwischenraum zurückzuführen ist. Für hohe Feuchtigkeit der Innenluft bei tieferen Aussenlufttemperaturen und dichtem ZWR schneidet diese Konstellation gleich gut ab wie die 2-IV Schutzverglasung (Konstellation a).

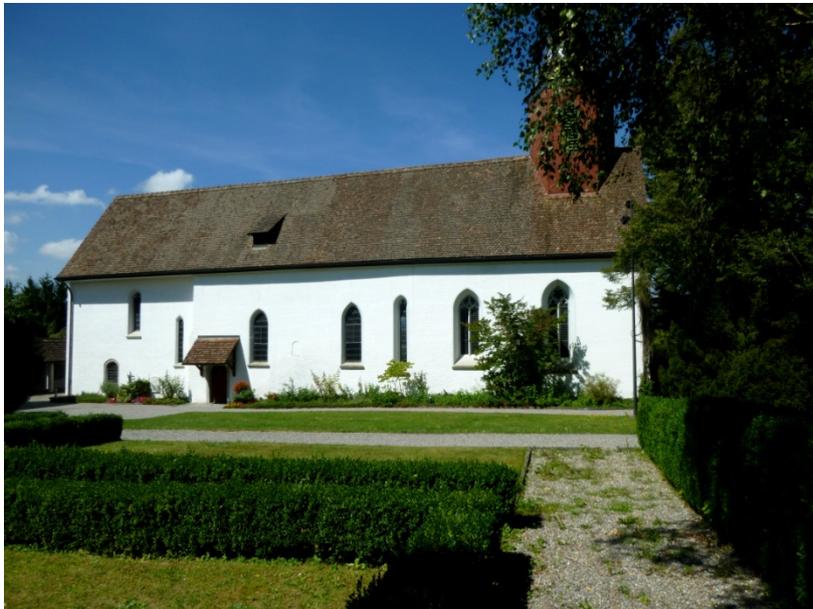
*Abb. 21: Südfassade der Kirche St. Laurentius in Frauenfeld-Oberkirch mit Kunstverglasung ohne Schutzverglasung.*

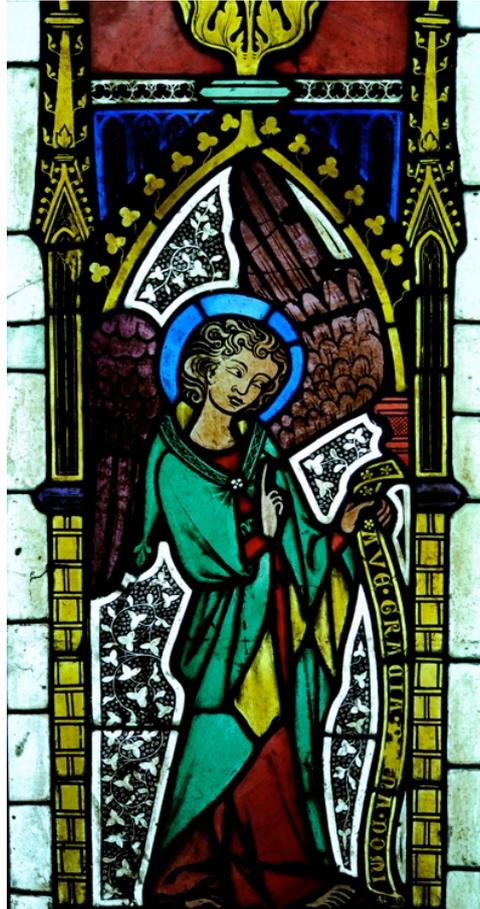
*Abb. 22: Mittelalterliche Glasmalerei im Chorfenster der Kirche St. Laurentius in Frauenfeld-Oberkirch; rechts Gesamtansicht, links Ausschnitt Verkündigungsel.*

Die Kapelle ist im Besitz der evangelischen Kirchgemeinde Frauenfeld und wird von der katholischen Kirchgemeinde Frauenfeld verwaltet (Abb. 21). Im Chorfenster der Kirche sind sehr wertvolle Glasmalereien von ca. 1330 erhalten, die der Konstanzer Schule zugerechnet werden (Abb. 22). Die wertvollen mittelalterlichen Glasmalereien sind durch eine einfache Aussenschutzverglasung (Tiefe des Zwischenraums 20 cm) vor Umwelteinflüssen geschützt (Abb. 23). Das in einem feingliedrigen Holzrahmen gefasste Vorfenster stammt vermutlich aus dem frühen 20. Jahrhundert (siehe Abb. 4, Bild rechts). Die übrigen Fenster der Kirche sind mit ornamentalen Bleiverglasungen aus dem späten 19. Jahrhundert verglast und haben keine Schutzverglasung.

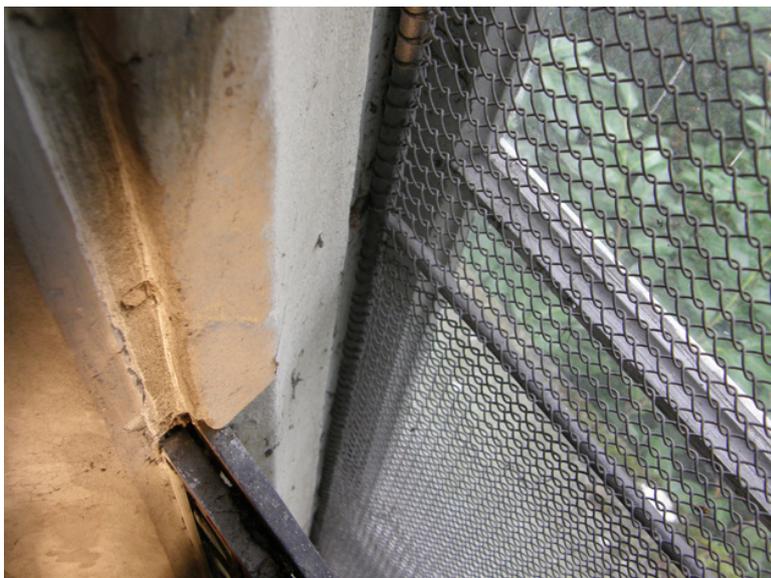
*Abb. 23: Blick in den Zwischenraum zwischen Glasmalerei (Kante eines Feldes links unten) und vorgesetzter Aussenschutzverglasung im Chorfenster.*

Im Zwischenraum wurde im Mittel 58% relative Feuchte gemessen. Das relativ trockene Klima weist darauf hin, dass die Kunstverglasung recht luftdicht ist und keine (warme und feuchte) Kirchenluft in den Zwischenraum strömt. Weiter ist daraus zu folgern, dass die Luftdichtigkeit der Kunstverglasung gegen die Kirche grösser ist als diejenige der Schutzverglasung gegen das Aussenklima. Zudem tragen breite Zwischenraum von 20 cm und das darin eingeschlossene Luftvolumen zur Verringerung des Randeinflusses (kalte Fensterlaibungen) bei.

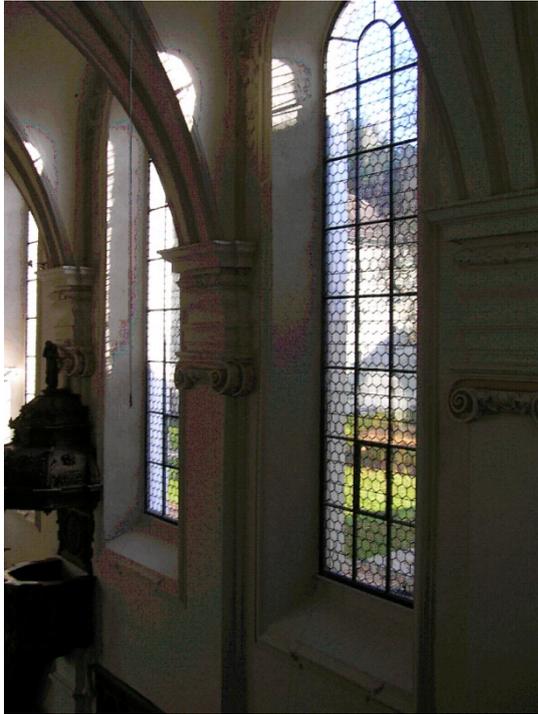
Abb. 25: Klosterkirche Fischingen: Bleiverglasung im Kirchenschiff (Fenster gegen Süden).

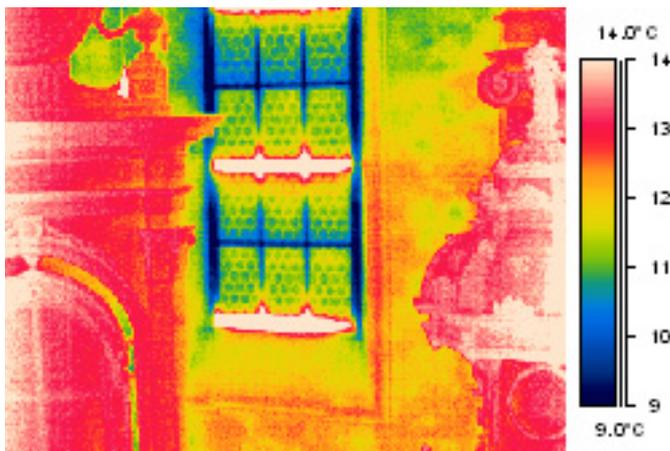
Bei der 2008 abgeschlossenen Renovation wurde die Kirche deshalb über einen Wärmeverbund an die klostereigene Holzschnitzelfeuerung angeschlossen. Seither wird die Kirche zu etwa 20% mit Elektrizität und zu etwa 80% umweltfreundlich mit Holz beheizt. Die Wärmeabgabe im Kirchenschiff erfolgt über Konvektoren unter den Bänken, im Chor und in der Iddakapelle über eine Fussbodenheizung. Weiterhin elektrisch beheizt wird das Chorstühl des oberen Chores. Zur Verminderung des Kaltluftstromes im Fensterbereich und auf den Lisenen der Iddakapelle wurden elektrische Heizbänder angebracht. Als weitere wärmetechnisch besonders relevante Massnahme wurden neben dem Heizungsumbau auch die Gewölbe gedämmt. Entgegen der üblichen Vorgehensweise, nämlich die Wärmedämmung direkt auf die Gewölbe zu verlegen, wurde aus Gründen der steten Einsehbarkeit des Gewölbes eine Pufferzone zwischen Gewölbe und der neuen Dämmebene bestehend aus dem Estrichboden und den Dachschrägen geschaffen. Zudem erhielten die Fenster mit erneuerten Bleiverglasungen barocken Ursprungs eine einfache Aussenschutzverglasung mit Floatglas. Die historischen Bleiverglasungen wurden während der Renovation innen und aussen gereinigt, zum Teil neu verkittet und *zusammen mit dem Schutzglas (Verbundsystem)* in die gereinigten Stahlrahmen gesetzt (Abb. 25). Die südorientierten Fenster im Schiff wurden im Glaszwischenraum mit elektrischen Heizbändern versehen; im Bereich der Chorfenster wurden elektrische Fensterheizkörper angebracht (Abb. 26).

Abb. 26: IR- Aufnahme der Fenster gegen Süden mit elektrischen Heizbändern im Zwischenraum zwischen Kunst- und Schutzverglasung (helle horizontale Linien).

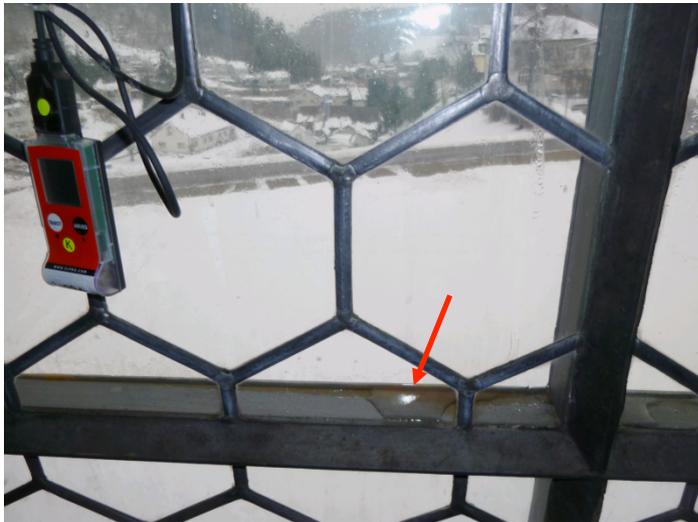
drei aufeinander folgenden Tagen untersucht, unter welchen klimatischen Randbedingungen sich Kondensat im Zwischenraum zwischen Kunstverglasung und Schutzverglasung bildet.

Abb. 27: Kondensat im Zwischenraum zwischen Kunst- und Schutzverglasung (roter Pfeil).

Gemäss Aussage der mit der Restaurierung der Fenster betrauten Firma<sup>21</sup> wurden die neuen Verbundverglasungen an den Fenstern im Schiff im Sommer und diejenigen der Iddakapelle im Winter eingebaut. Dieser Umstand ist möglicherweise für das unterschiedliche Auftreten von Kondensat an den Fenstern im Kirchenschiff verantwortlich: Der in der warmen Sommerluft enthaltene hohe Wassergehalt wurde beim Einbau der Schutzverglasungen in den Zwischenräumen eingeschlossen und kann nicht mehr entweichen. Die im Zwischenraum feldweise eingeschlossene Luftfeuchte schlägt sich beginnend an den kältesten Stellen nieder, sobald die Taupunkttemperatur auf der Glasoberflächen der Schutzverglasung oder des Rahmens unterschritten wird und dies trotz Fenster- und Begleitbandheizungen an den Schutzverglasungen. Dies gilt besonders für Felder, in denen Verkittungen und Anschlüsse besonders dicht sind, da sich die Luftfeuchte dort weder nach aussen und noch weniger nach innen entspannen kann. Dass einzelne Felder zu unterschiedlichen Zeiten und unterschiedlich stark beschlagen waren, weist auf lokale Undichtigkeiten an den historischen Bleiverglasungen hin.
