**Preserving Identity**

**11th Forum for the Conservation and  
Technology of Historic Stained Glass  
Girona – Barcelona, 7–9 July 2022**

### La dalle de verre : évaluation de méthodes non invasives pour le diagnostic des œuvres menacées

#### **Dalle de verre: Evaluation of Non-Invasive Methods for Diagnosing Threatened Works – Abstract**

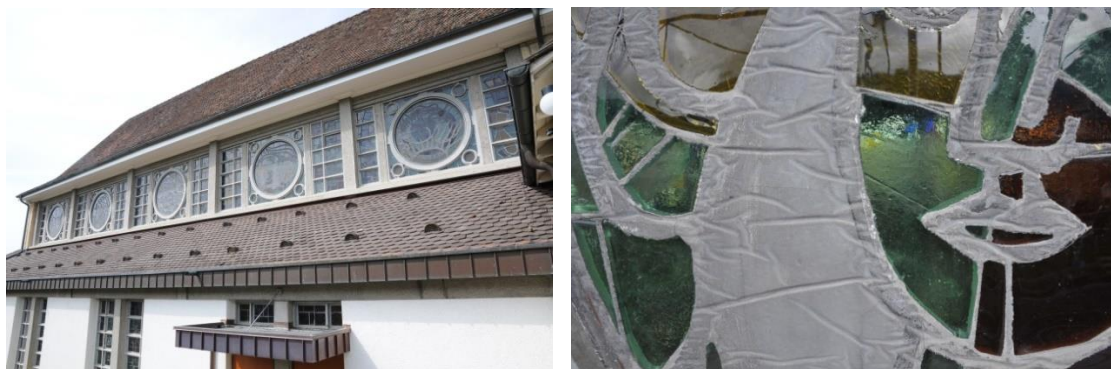
Fig. 1. Église Saint-Germain-d'Auxerre à Courfaivre, a) vue extérieure de la façade sud avec médaillons en dalle de verre, Fernand Léger, 1954 ; b) détail de la face externe du médaillon de l'Annonciation.

Le cycle de Fernand Léger a été conçu pour les nouveaux collatéraux en béton armé de l'église de Courfaivre construits par l'architecte jurassienne Jeanne Bueche en 1954.<sup>8</sup> Il se compose de dix médaillons encadrés de panneaux rectangulaires dans les fenêtres hautes de la nef et de deux vitraux en arc en plein-cintre dans le chœur. Cet ensemble figuratif est complété par des dalles de verre abstraites décorant les bas-côtés de l'église (fig. 1a). Le programme iconographique du cycle a été établi par l'architecte et le curé de l'église et élaboré en étroite collaboration avec l'artiste. La réalisation des dalles de verre est confiée à l'atelier de verriers Aubert et Pitteloud de Lausanne. Les médaillons ont un diamètre de 1,61 m ; ils sont tenus par un cadre rond métallique avec un profil en forme de « L » vissé dans la structure en béton armé. Les deux grands vitraux dans le chœur mesurent 3,06 m de haut pour 1,04 m de large. Ils sont montés avec un mortier de pose dans la feuillure de la baie depuis l'intérieur et scellés avec un mortier de pose. Les médaillons comme les grands vitraux dans les baies du chœur ont été moulés en une pièce. La face externe du panneau correspond à la face inférieure de la dalle de verre lors du moulage. Elle est lisse et montre des « marques de plis » suggérant que le panneau a été coulé sur des draps (fig. 1b). La face interne du panneau correspond à la face supérieure de la dalle de verre ; elle est légèrement rugueuse.

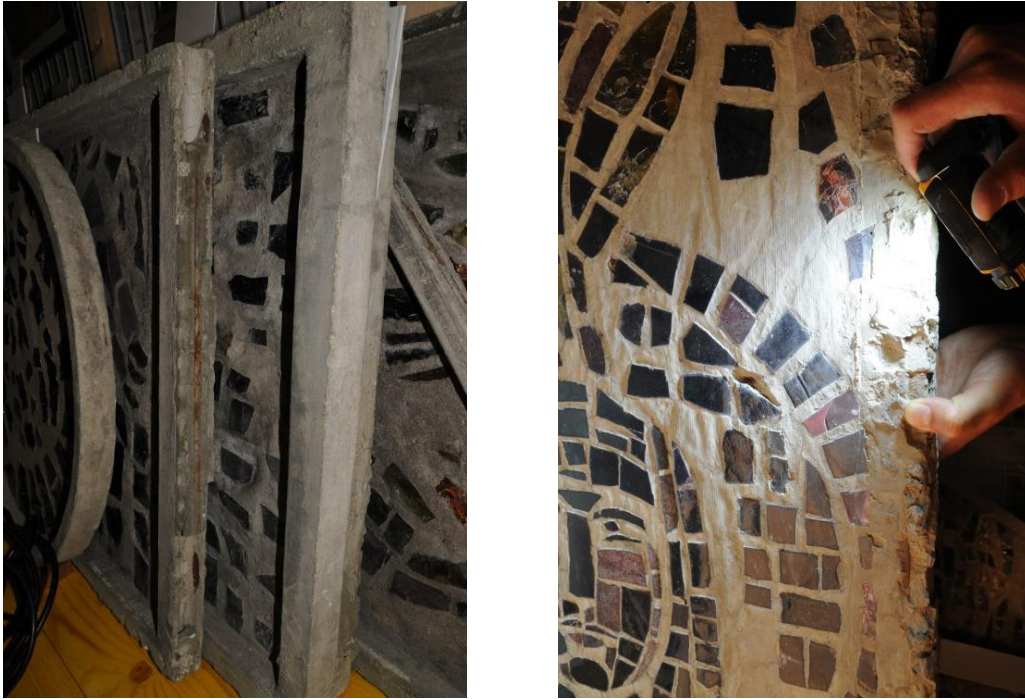
Fig. 2. Archives du couvent des Cordeliers, a) quelques panneaux du vitrail en dalle de verre déposé en 1978, Alexandre Cingria, 1938 ; b) détail de la face externe du panneau 3b en lumière réfléchie.  
© Couvent des Cordeliers, Fribourg, photos S. Wolf, Vitrocentre Romont.

Le grand vitrail d'Alexandre Cingria a été conçu pour la fenêtre axiale de l'église du couvent des Cordeliers à Fribourg et réalisé par Jean Gaudin entre 1936 et 1938.<sup>9</sup> Il s'agit d'un vitrail tripartite monumental d'environ six mètres de haut et de deux mètres de large, consacré au thème de la Pentecôte. Environ 40 ans après sa création, l'église fait l'objet d'une grande transformation, lors de laquelle la majorité des ajouts des XIX<sup>e</sup> et XX<sup>e</sup> siècles sont effacés, y compris la dalle de verre de Cingria, déposée en 1978. Les 24 panneaux sont aujourd'hui conservés aux archives du couvent des Cordeliers (fig. 2a). Leurs épaisseurs varient entre 2 et 4cm. Ils sont moulés individuellement. Chaque bord est rehaussé (à l'intérieur), formant une sorte de « cadre ». La face interne des panneaux est rugueuse ; elle correspond à la face supérieure de la dalle de verre lors de la fabrication. Les parties en béton armé plus larges sont sculptées (en relief) afin d'accentuer les formes. La face externe des panneaux correspond à la face inférieure lors du coulage. Est légèrement texturée et peut avoir été créée en versant le mortier sur une surface recouverte de textile, pour créer la texture désirée et faciliter le démoulage (fig. 2b).

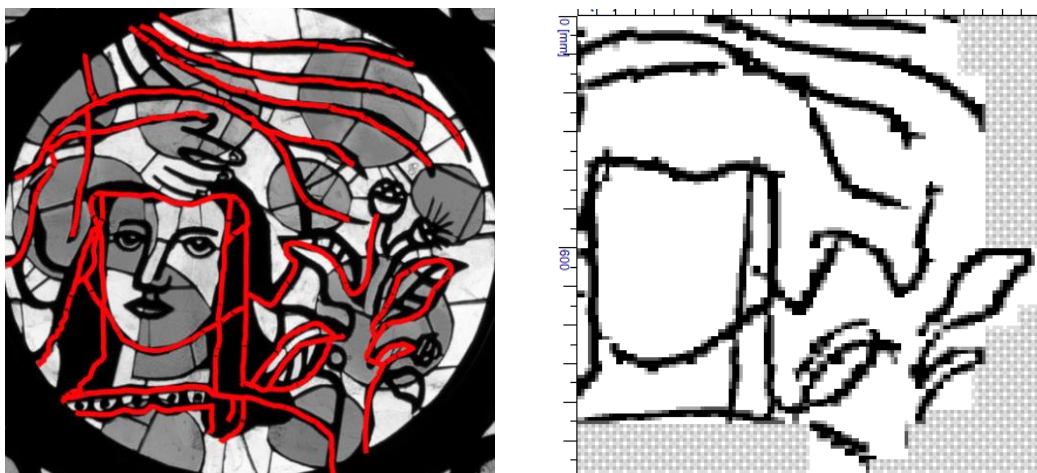
Fig. 3. Position des armatures dans le médaillon de l'Annonciation à Courfaivre déterminée avec un aimant (à gauche) et à l'aide d'un profomètre Hilti Ferroskan PS200 avec analyse et interprétation automatisées (à droite). © Auteurs.

La détermination de la position des armatures est une première étape importante dans le diagnostic des dégâts, car la corrosion des armatures peut entraîner un écaillage important au béton. La position des fers peut être déterminée avec précision et un minimum d'efforts à l'aide d'un aimant puissant et d'un papier fixé sur la dalle de verre, mais seulement jusqu'à une profondeur de 15–20mm. Les mesures avec le profomètre à induction avec analyse et interprétation automatisées ainsi qu'avec un géoradar donnent également des résultats fiables (fig. 3). L'avantage des deux dernières méthodes est qu'elles permettent de déterminer non seulement la position, mais également l'épaisseur de l'enrobage des fers jusqu'à une profondeur de 100mm (voir ci-dessous) ; en outre, les mesures peuvent être enregistrées et visualisées. Cependant, l'acquisition et le traitement de données sont chronophages, et les appareils, par ailleurs coûteux, ne peuvent être utilisés que par des spécialistes.
