Affaire : **2217031 Dalles de Verre- Vitrocentre**  
Concerne : Rapport final  
Auteur : Christophe Gosselin  
Participants :  
Distribution : Sophie Wolf, Vitrocentre

## **1. Introduction**

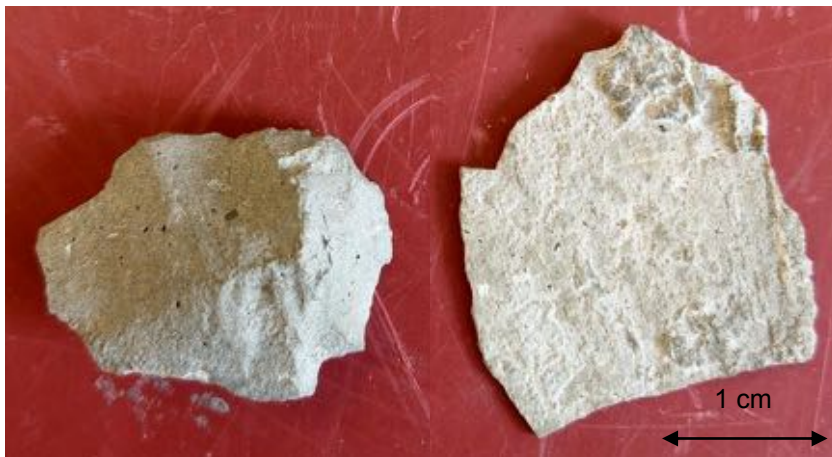
Figure 1 Mortiers CF-M1 (gauche) et CF-M2 (droite) issus des dalles de verre Cingria/Fribourg

Echantillon centimétrique de texture uniforme et fine, de couleur grise avec reflets blanchâtres, sans porosité apparente. Une charge minérale (sable) est visible à l'œil sous forme de grains blancs roulés de taille inférieure à 500 microns.

Aucune dégradation d'origine chimique et endogène (RAG, réaction sulfatique) n'est identifiée. Le mortier présente un très bon état de conservation.

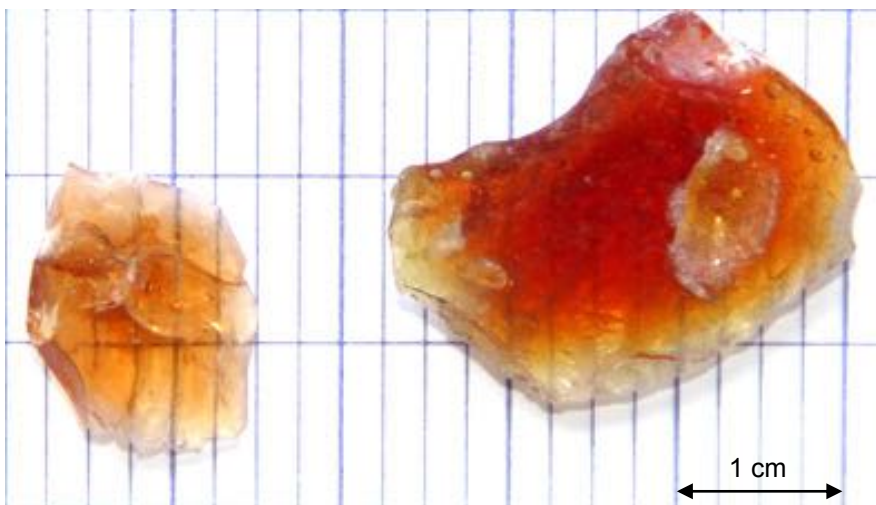
Figure 2 Verres CF-V1 (gauche) et CF-V2 (droite) issus des dalles de verre Cingria/Fribourg

Deux fragments de verre rouge-orangé ont été analysés. Les deux échantillons centimétriques présentent des surfaces de rupture nettes ainsi que des zones recouvertes de produits d'altération blanchâtres.

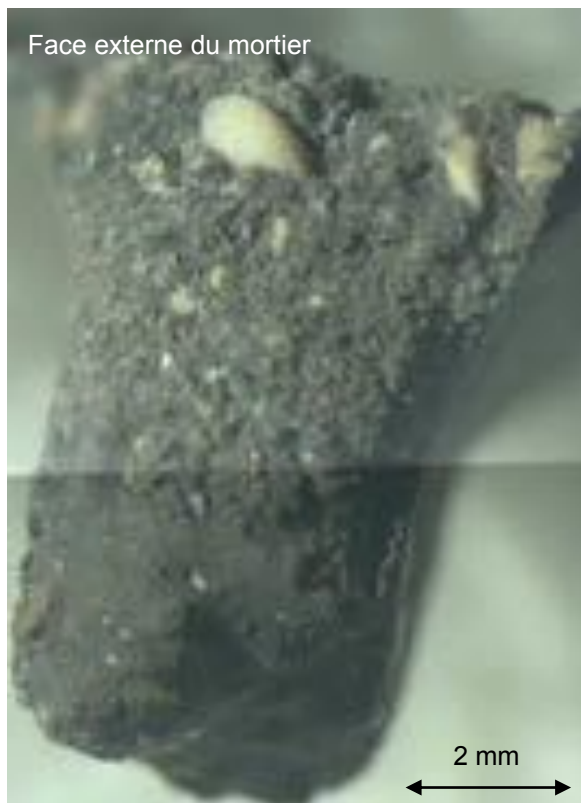
Figure 3 Mortier L/C issu de la dalle de verre Léger/Courfaivre « La multiplication des pains »

Un fragment de mortier a pu être détaché du panneau « La multiplication des pains » pour effectuer une analyse. L'échantillon, de taille de l'ordre du centimètre, a une texture variable selon la profondeur, porosité apparente très faible, et une couleur gris foncé. Une charge minérale (sable) est bien visible à l'œil sous forme de grains blancs roulés de taille environ 200 microns, principalement observée en face externe du mortier.

Dans le cas du mortier de Courfaivre, un excès d'eau (certainement intentionnel pour assurer une mise en place du mortier dans les grands moules) a conduit au développement d'une forte porosité capillaire. Les grains de sable sont très peu enrobés et un réseau de microfissures est observé autour des grains. Cela favorise la diffusion de l'humidité et du  $CO_2$  (et du  $SO_3$  atmosphérique, en moindre mesure) et donc une carbonatation des phases hydratées plus élevée, par rapport aux mortiers de Cingria.

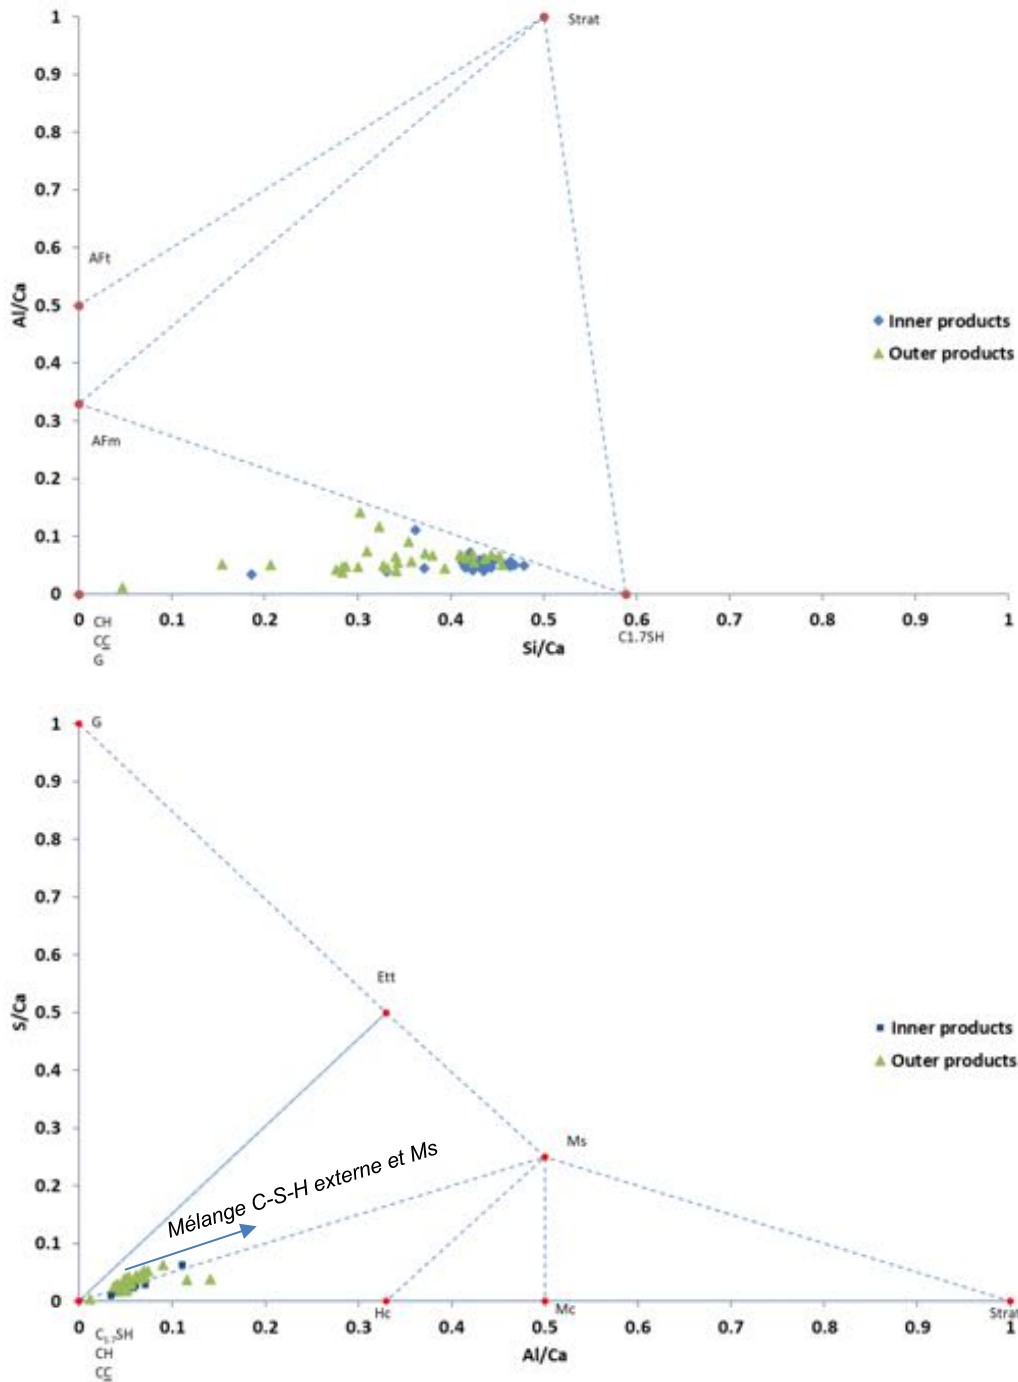
Figure 7 Analyse chimique élémentaire des phases hydratées du mortier CF-M1 par MEB-EDS, haut : Al/Ca vs. Si/Ca, bas : S/Ca vs. Al/Ca

Dans les liants cimentaires, les phases hydratées co-précipitent soit autour des grains de ciment (« inner products ») soit dans la solution initialement poreuse (« outer products»). Ce mélange de phases rend impossible leur analyse chimique élémentaire, par sonde EDS, de manière isolée. Par conséquent les résultats sont usuellement exprimés sous forme de ratios atomiques reliant les principaux atomes de calcium, silicium, aluminium et soufre, rapportés à des phases de référence dont la stœchiométrie est fixée<sup>1</sup>. Les graphiques obtenus pour les mortiers CF-M1 et CF-M2, dans la Figure 7 et la Figure 8 respectivement, indiquent que les produits externes d'hydratation du lé CF-M2 sont plus carbonatés que ceux du mortier CF-M1 pour lequel la composition indique un mélange de C-S-H et monosulfaluminiate MS.

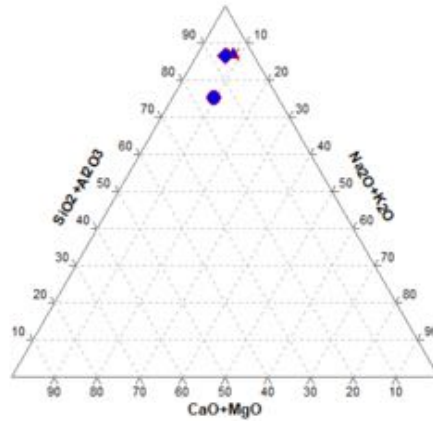
Tableau 1 Composition chimique du verre CF-V1 par MEB-EDS, avec report des principaux éléments sur diagramme ternaire – l'analyse sur une zone sans gel de silice est donnée par le symbole rond

L'analyse de la composition du verre, mesurées par sonde EDS, a été comparée entre une zone saine et une zone altérée (Tableau 1). La zone dite « saine » présente néanmoins, une couche de gel de silice plus ou moins fissurée, influençant les résultats d'analyse par une surestimation de la teneur en silice. Ces résultats sont donc purement indicatifs sans autre interprétation quant à la composition exacte du verre. Dans la zone dite « altérée », la couche de silice est absente et la composition chimique s'approche de celle d'un verre calco-sodique.

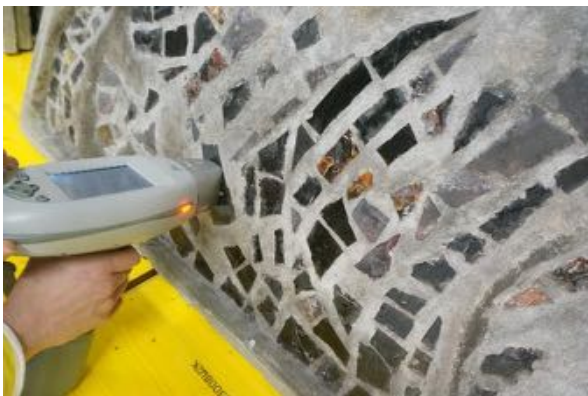
Figure 18 Mesures XRF portable pour analyse métaux lourds

Trois panneaux de verre de Cingria ont fait l'objet d'analyses non destructives par XRF pour estimer l'occurrence et la teneur en métaux lourds dans les pigments utilisés (Figure 17). Les mesures ont été faites en surface de verres sains et altérés sur les panneaux 9b (Figure 19), 3a (Figure 20) et 3c (Figure 21).

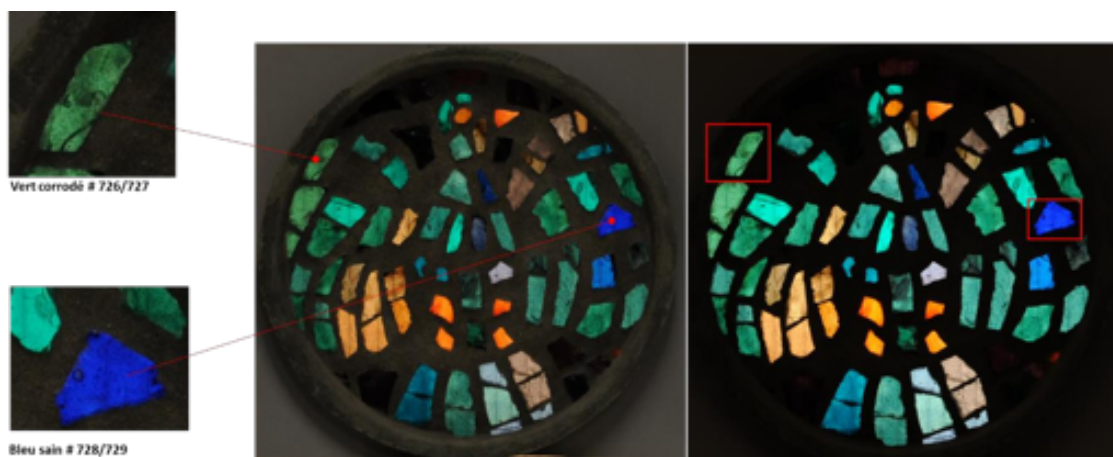
Figure 19 Analyse XRF portable du panneau 9b (face externe)

Mesure No	Pb	Se	As	Hg	Zn	Cu	Fe	Mn
726	11 300		1 186				609	1 216
727	11 503		1 411				628	867
728	493 051	1 048	25 561	4 001			1 903	
729	497 359		25 692	3 462

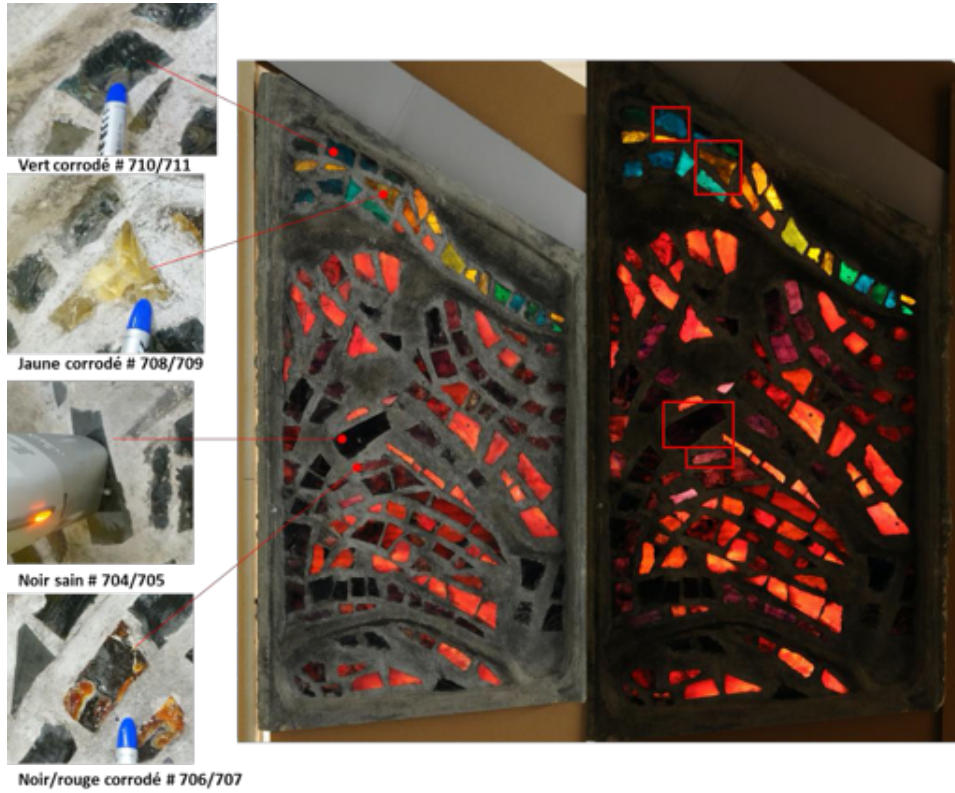
Figure 20 Analyse XRF portable du panneau 3a (face interne)

Mesure									
No	Pb	Se	As	Hg	Zn	Cu	Fe	Mn	
704	6 122		1 797		390		851	9 010	
705	6 309		1 799		359		968	8 556	
706	87	199			727		389		
707	79	199			719		458		
708	1 087				160		606		
709	1 242				189		487		
710	360 222		19 804	1 224	42 743	19 736	31 094		
711	382 920	593	20 026	1 937	43 143	21 392	34 459

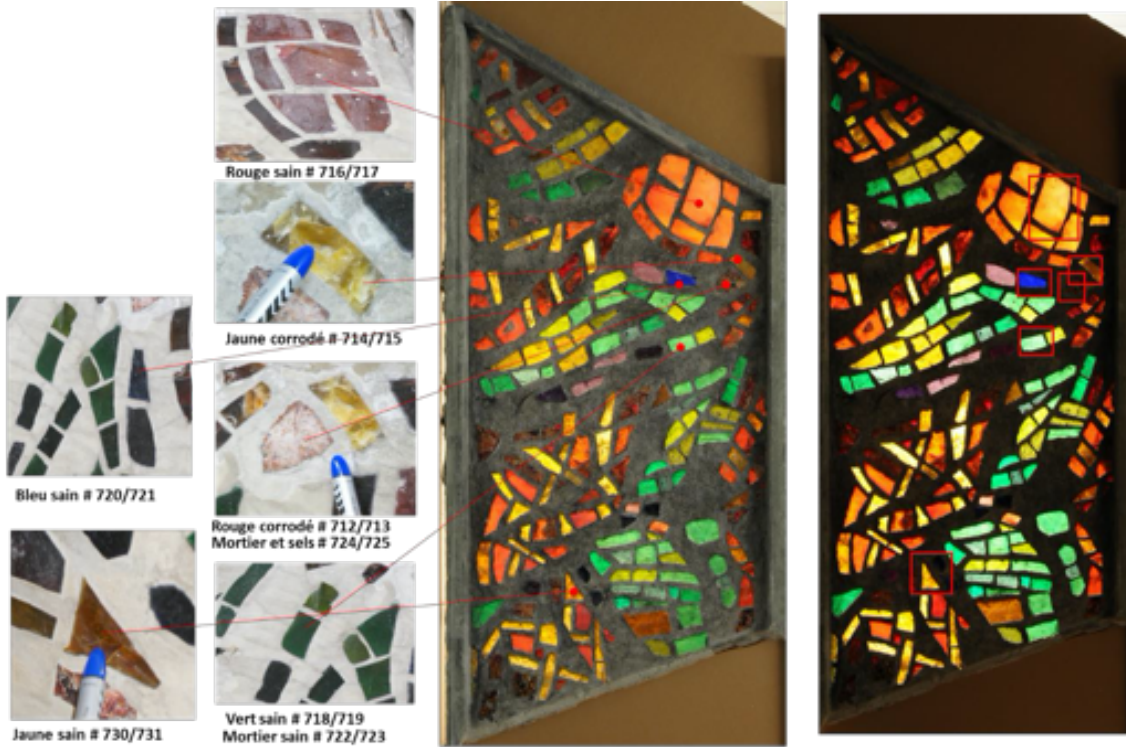
Figure 21 Analyse XRF portable du panneau 3c (face externe)

Mesure No	Pb	Se	As	Hg	Zn	Cu	Fe	Mn
712	35	168			107		285	
713		175			129		332	
714	575				72		348	
715	662						423	
716	1 352 229	4 014	323 664	11 934				
717	1 488 871	4 475	354 359	14 953				
718	180		81				508	
719	189		83				514	
720	37 530		1 710		344		2 706	
721	37 759		1 969		391		3 044	4 108
722					131		9 634	
723			29		106		7 966	
724					350		8 293	
725			25		184		8 913	430
730			20				397	
731					76		347
